160 Monza du 18 juillet au 2 décembre 2025 !

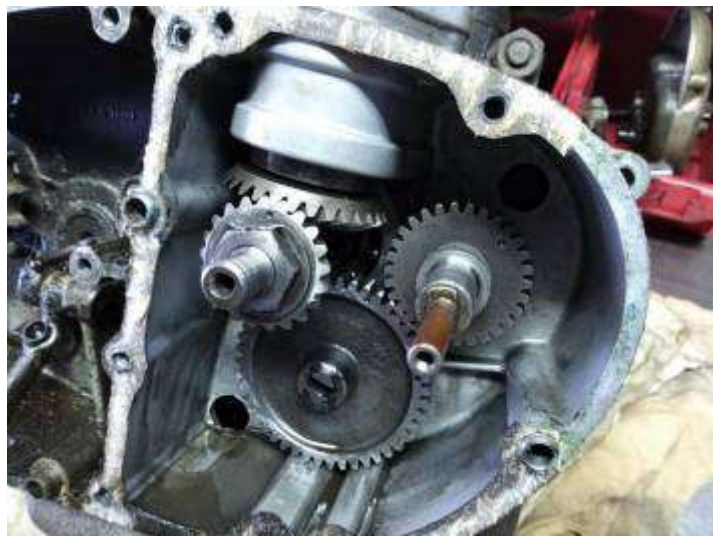
Les quatre pignons de couples coniques en très bon état ainsi que les autres !

La transmission primaire en bon état n'était pas serrée ? Résultat le rotor d'alternateur a tourné sur la queue de vilo qui est marqué. Stator à deux bobinages, 2 fils jaune et un rouge, peut-on sortir du 12V avec les deux jaunes, normalement : oui. Les fils sont très rigides donc un peu cuits !
Système kick en parfait état !

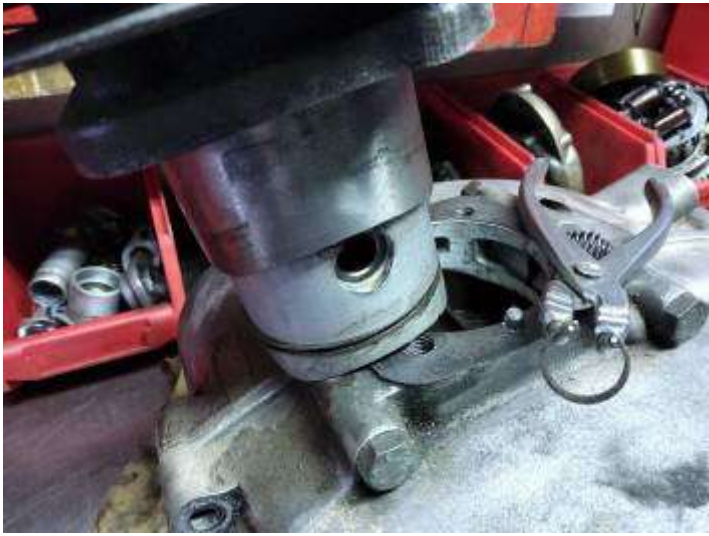
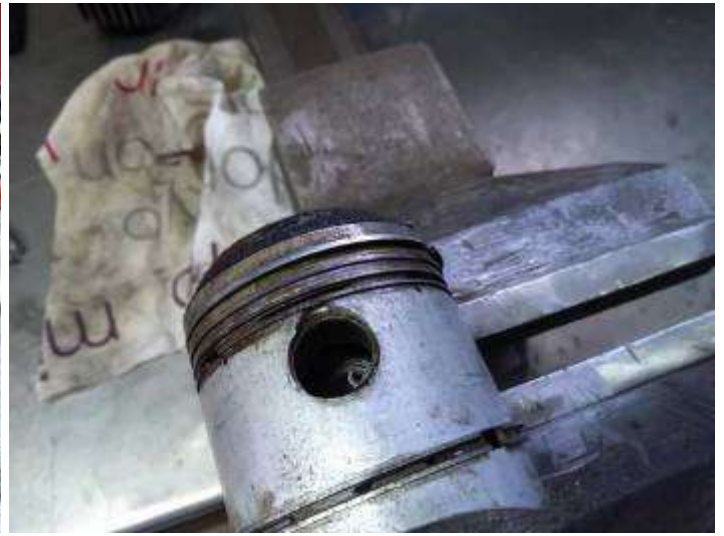
Extraction difficile au dégrissant du piston dans son cylindre !

Trouvé l'axe de piston verrouillé avec des circlips industriel, le truc à ne surtout pas faire, résultat le piston Ø61, axe Ø15 à 4 segments est HS et la chemise est abîmée.
Là il va falloir trouver un piston en cote réparation + une rectification !

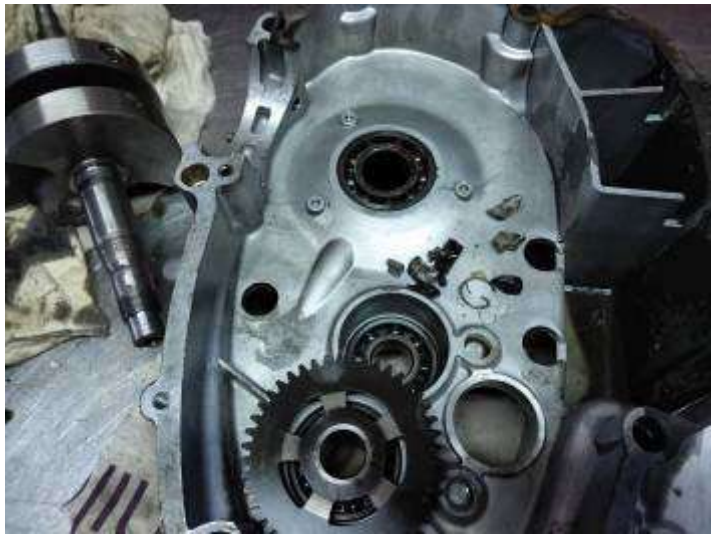
Ouverture du bas moteur plein de purin + des résidus alu et bakélite se promenant au fond !
C'est sans doute dû à une ancienne casse, il y a même un circlips d'origine d'axe de piston ?

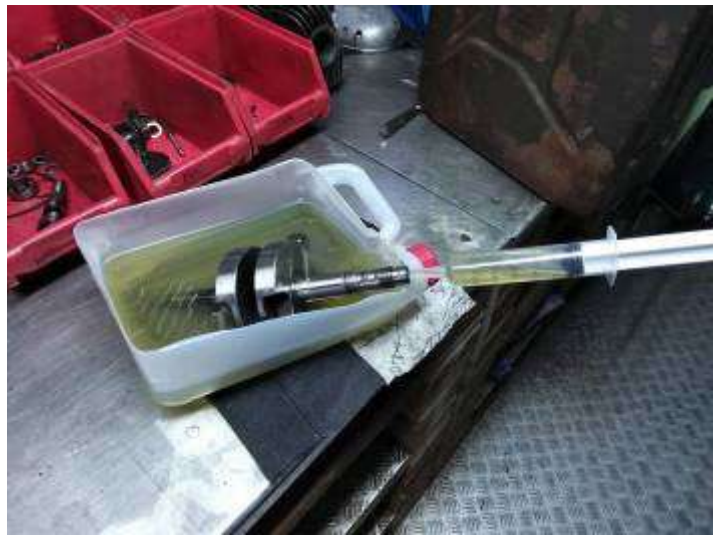
Avec tout ceci, le passage de l'huile pour graisser le roulement à aiguilles de l'embellage devait être plus que restreint !!!!!!!!! Pas bon !!!!!

Retirer le bouchon de queue de vile ! Un bon nettoyage à l'essence.

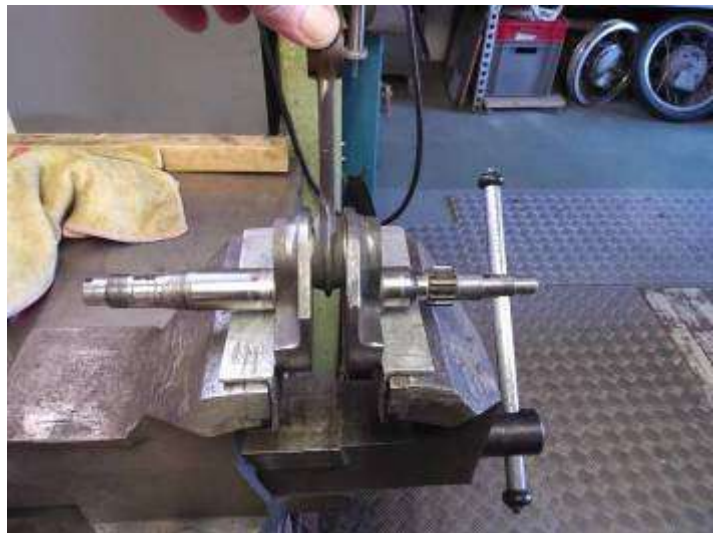
Jeu latéral de la bielle : 0.60 rendu au maximum !
Beaucoup de tonneau de la bielle sur son maneton, bascule de droite à gauche.
Début de jeu vertical, embellage en fin de vie : à changer !

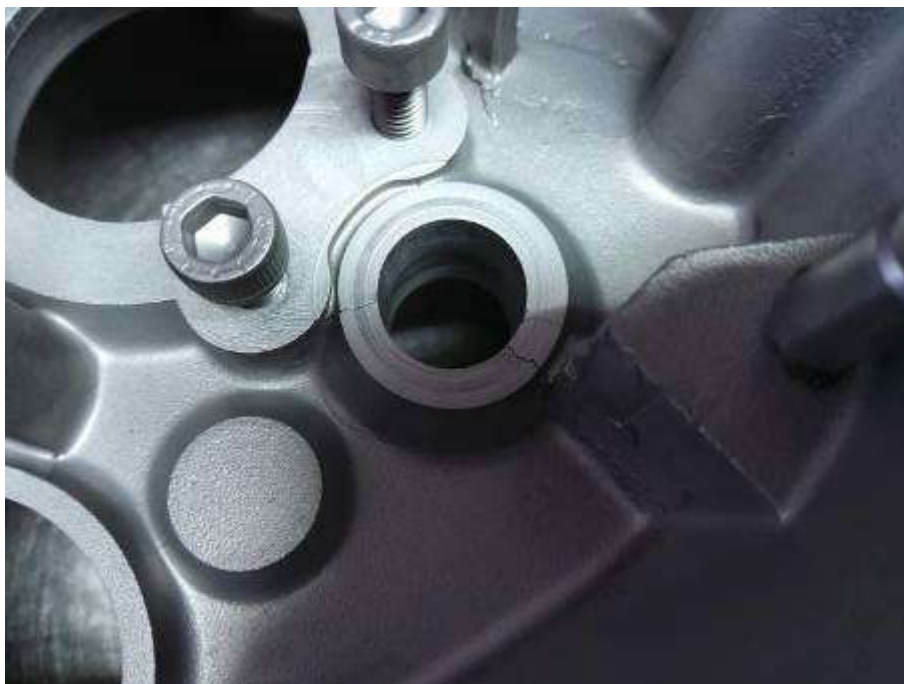
Hélas découvert des fêlures à l'emplacement de la bague bronze de système kick !!!
Là il va falloir trouver un très, très bon soudeur !!!!!!!
C'est récurant sur ces carters étroits de Ducati !!!

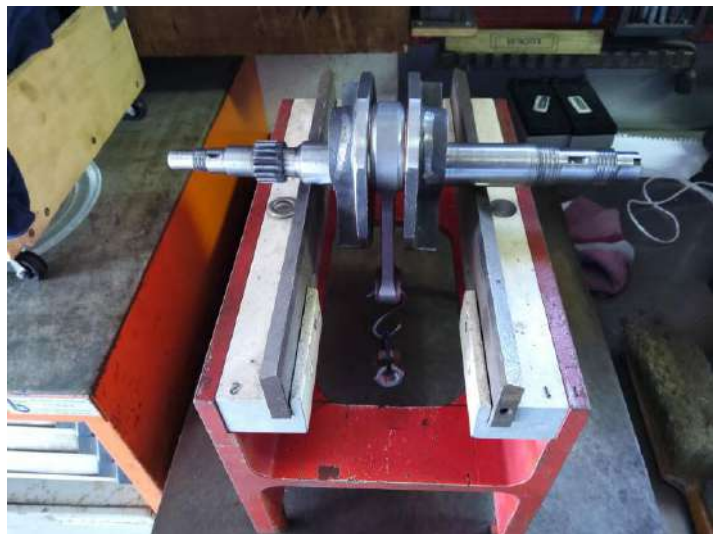
Chercher le poids nécessaire pour stabiliser le vilo : 50g ce qui correspond en calcul inverse à un taux d'équilibrage de 36% : faible !!!

Retirer du poids en perçage $\varnothing 15$ du coté où il tombe pour arriver au mieux à un taux de 40%.
On en restera là pour ne pas affaiblir le vilo !

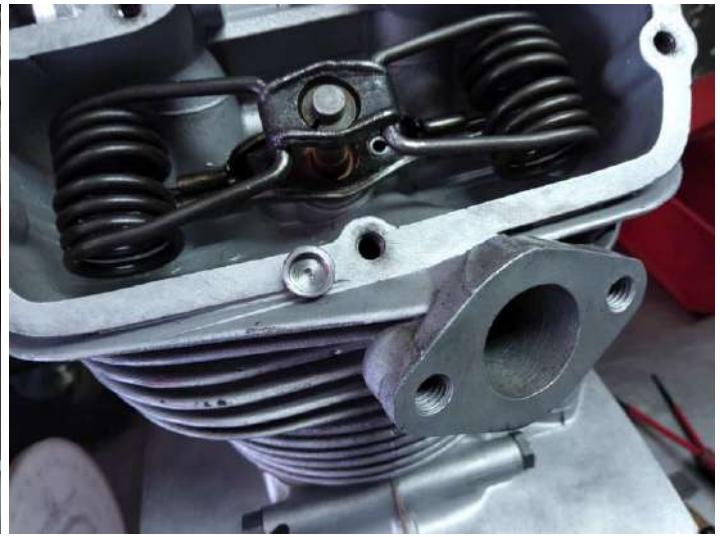
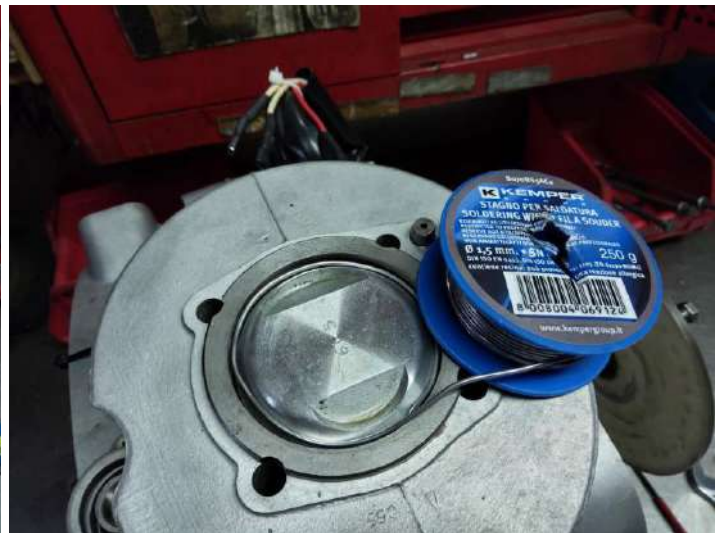
Départ du contrôle du squish et des cotes à la pâte à modeler puis au fil d'étain !
Piston/culasse : 0.84, trop faible, jamais moins de 1mm.
Soupape d'adm/piston : 4mm.
Soupape d'échap/piston : 4.25mm.

Confirmation : pas suffisamment de jeu !

Découpe d'un nouveau joint d'embase épaisseur 0.90 au lieu de 0.60 !

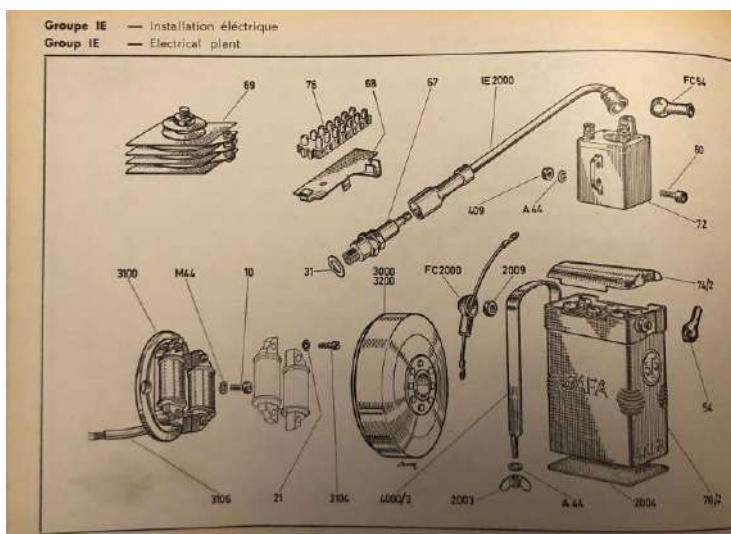
Teste : pas bon, quand j'approche le moins du bloc moteur ça amorce une belle étincelle comme un court jus franc ! Si je câble, j'obtiens 4.8 Volts !

Après prise de renseignements, voici les éléments archaïques qu'il faudrait !
Pas raisonnable et introuvable !
Donc à la recherche d'un alternateur six bobines pour passer en 12V !
