# 160 Monza partie cycle et remontage final

Du 29 juillet 2025 au 27 mai 2026 !

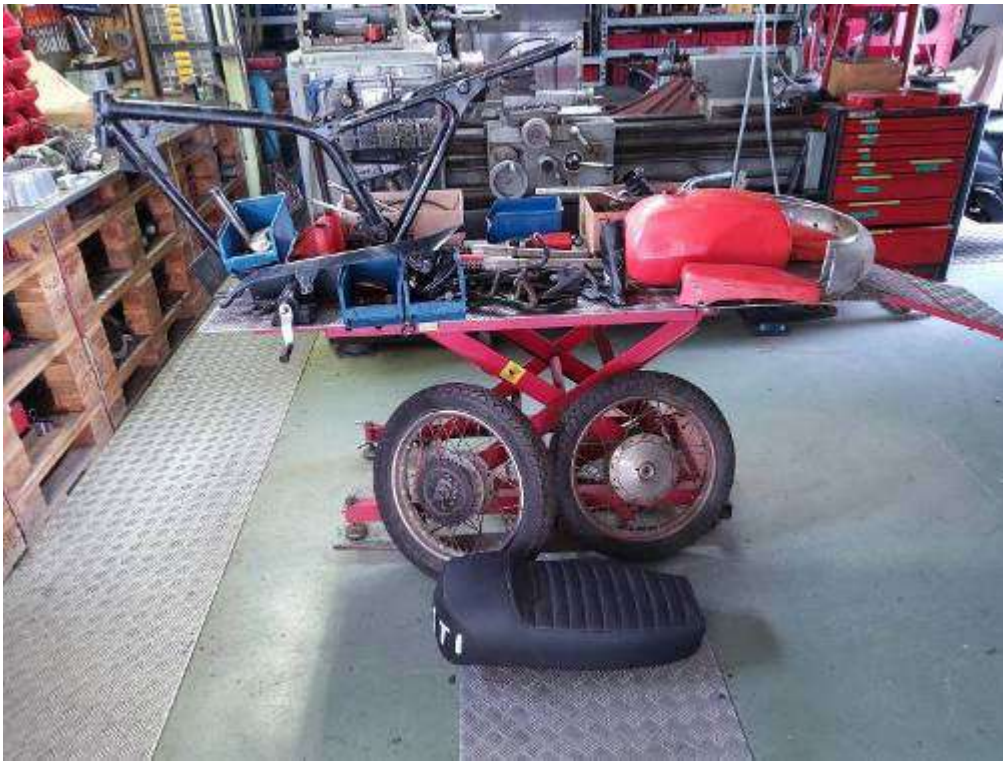
Démontage complet pour départ en peinture !

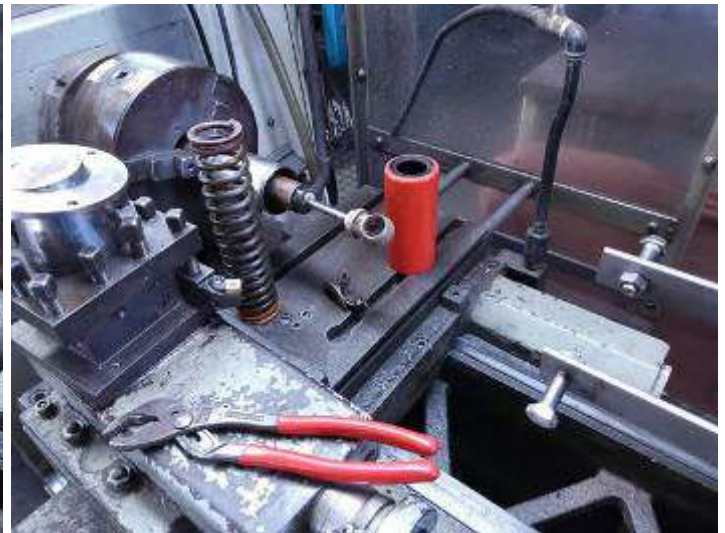
Démontage des amortisseurs.

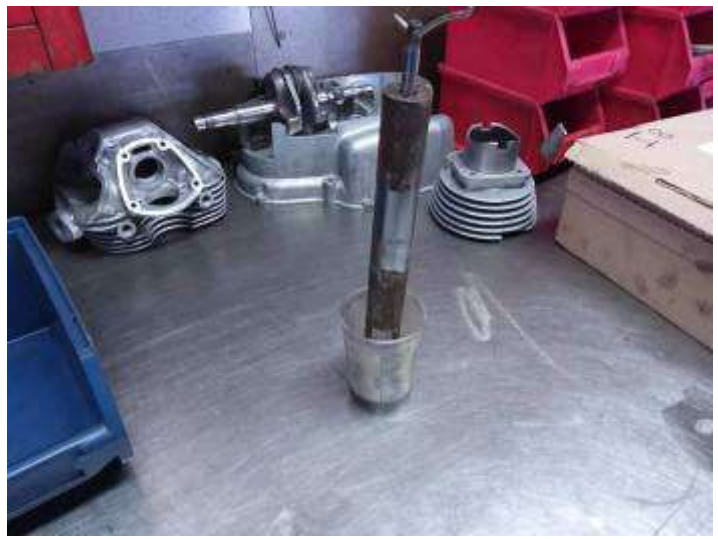
Après avoir retiré la goupille en perçage, démontage de la fixation supérieure.  
Vidange, huile HS, trouvé 32cc dans chacun. Donc en comptant les résidus se sera 35cc d'huile SAE 30 !

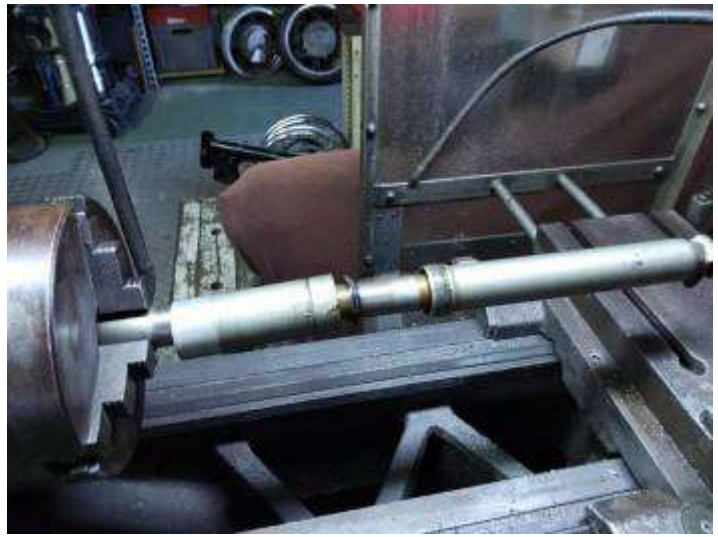
Réfection de la fourche. La partie haute est soudée donc il faut trouver la combine pour l'ouvrir !!!

Toilage des tubes qui forcent en mouvement !  
Dévissé les fourreaux de maintien des ressorts !

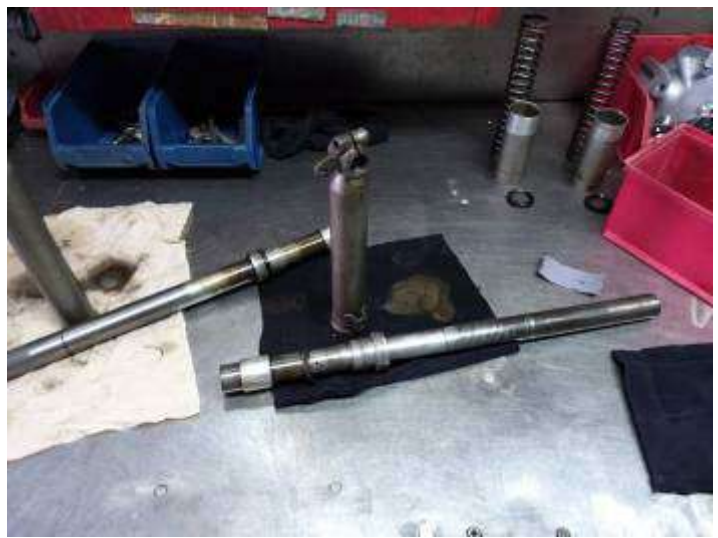
Sorti la pièce fileté de maintien du fourreau.  
Cette pièce est montée en force avec un joint torique !  
Beaucoup de purin en pied de fourche.

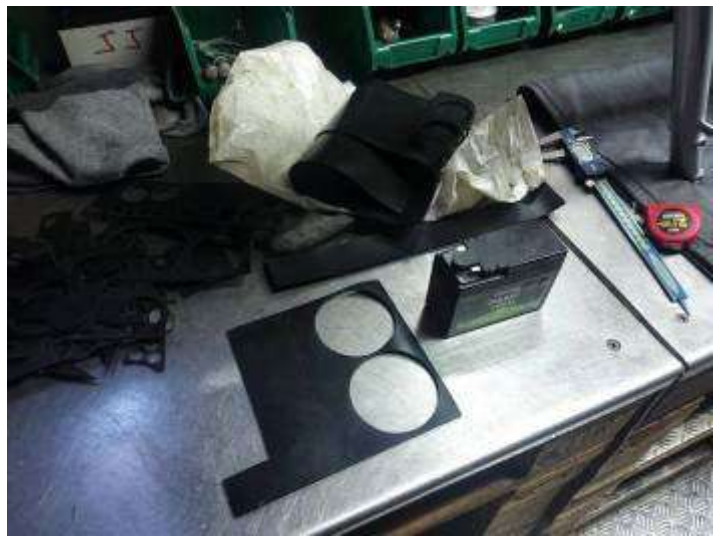
Finalement refait un support dans une tôle inox de 3mm pour changer la position du régulateur.  
Collage de deux bandes pour protéger la peinture.  
Découpe d'une bande caoutchouc de 3mm pour le support de batterie.

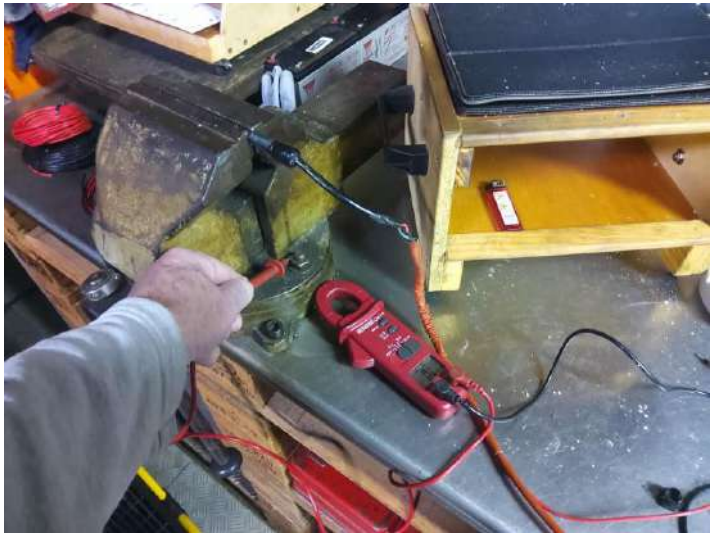
Au moment de brancher la batterie, ça a amorcé et la veilleuse AV et le phare AR se sont allumés sans avoir mis le contact, tout re dé câblé pour trouver le contacteur de feu stop qui met le + à la masse ???

Une fois le contacteur de stop retiré, tout fonctionne sauf le stop, évidemment !

Scrutation du circuit électrique, câblé le + du feu stop sur le contacteur principal, tout est rentré en ordre !

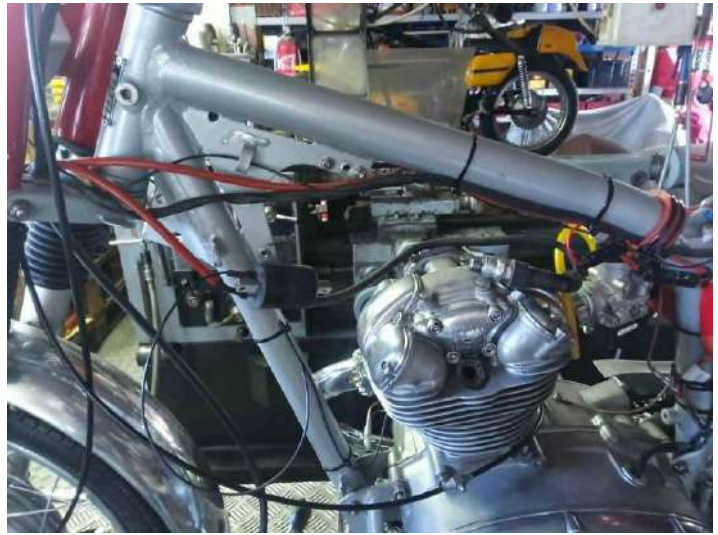
Pour ses allumages, Il faut un minimum de 3 Ohms de résistance entre les cosses de la bobine soit le circuit primaire. La petite bobine avec laquelle j'ai cramé deux boîtiers faisait 2 Ohms ! J'ai fait de la merde, je suis dégoûté !

Nouvelle bobine de Yamaha BT 1100 Bulldog. Résistance : 4.2 Ohms.  
Microbillage des cosses et teste de qualité d'étincelle : impeccable !

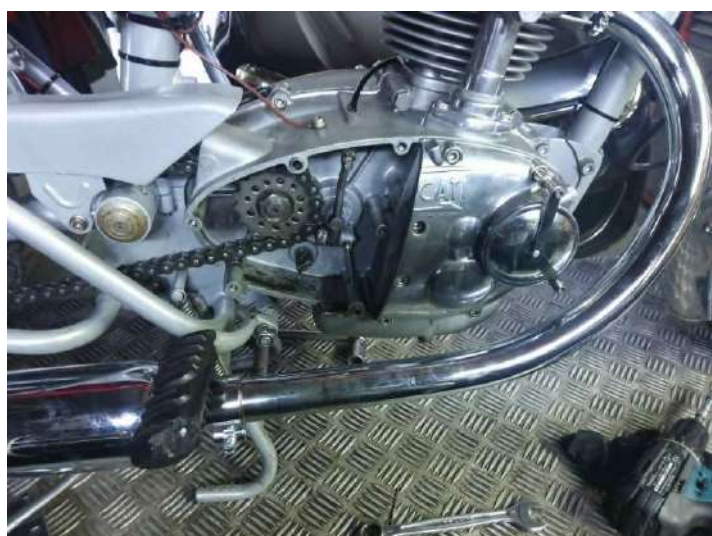
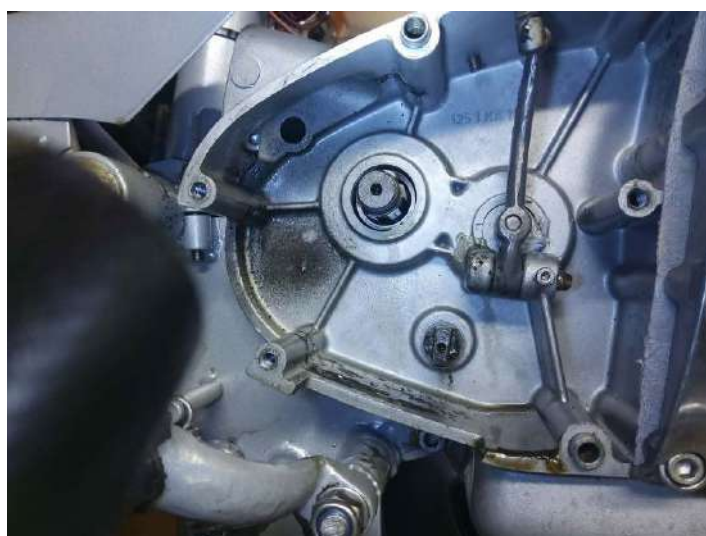
Tout allait bien et en scrutant, trouvé une fuite d'huile, d'où vient telle ???  
En haut à gauche, le trou dans la fonderie, c'est le reniflard !

L'étanchéité de l'arbre de boîte ne se fait que par le roulement, essais avec un peu de pâte à joint dans les cannelures de l'arbre !

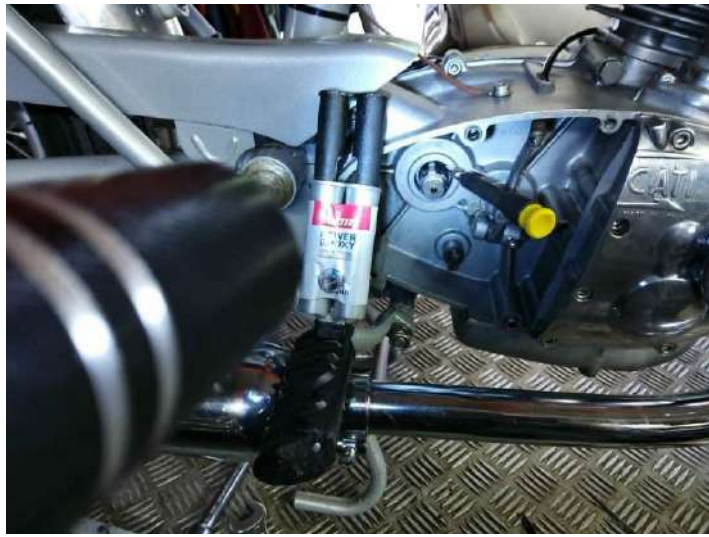
Je pensais qu'elle était finie, hélas il y a toujours ce problème récurant de fuite d'huile du coté du pignon de sortie de boîte ? Je n'ai jamais rencontré ceci, il va falloir gamberger, je ne peux pas la libérer comme cela !

Dans le doute, j'étais prêt à ré ouvrir pour mettre une foutue rondelle acier que l'on trouve parfois derrière le roulement de pignon de sortie de boîte sauf qu'il n'y en avait pas au démontage et que je n'en vois pas sur l'éclaté ! Ça sort peut-être par les cannelures de l'arbre de boîte ? Trouvé que les cannelures sortent vers l'intérieure au delà du roulement donc la porte est grande ouverte pour l'huile ! Extraction des résidus de pâte à joint qui n'a pas tenue pour mettre de l'Epoxy dans les cannelures !

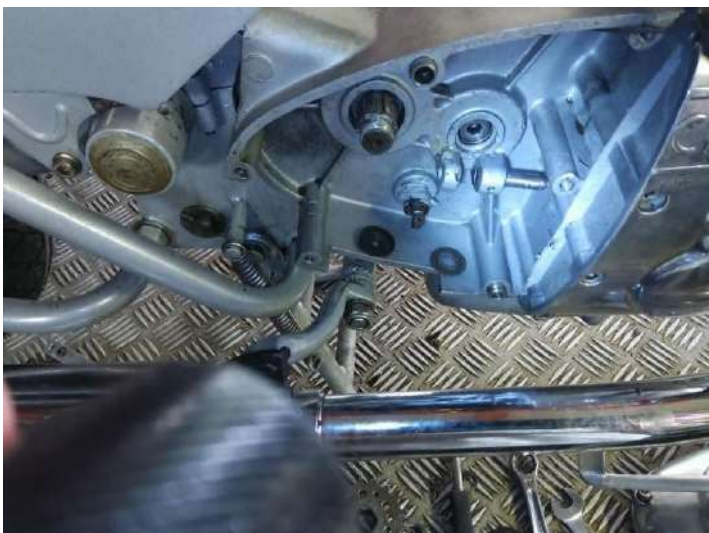
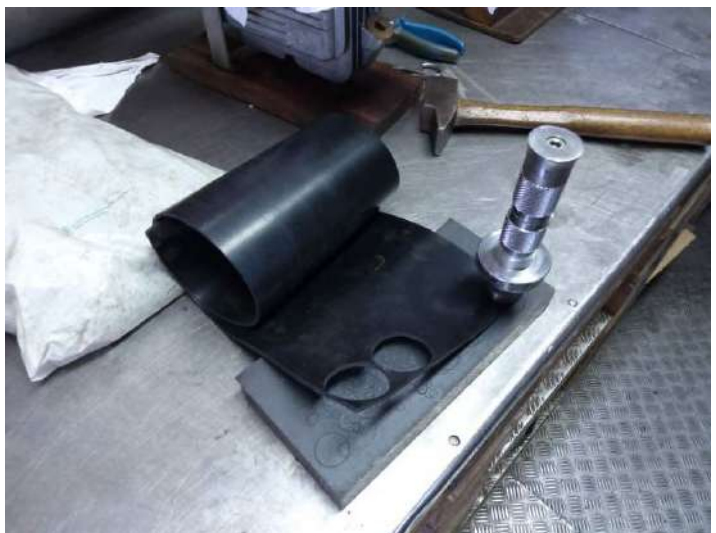
Un run de 10km pour constater qu'il n'y a plus d'huile sur l'arbre de boîte mais qu'il y a une fuite par la tige de commande d'embrayage !

Extraction du joint craquelé. Découpe d'un joint en nitrile 22x4x3.

Montage à l'Epoxy du joint et de sa rondelle de blocage + martelage au pointeau.

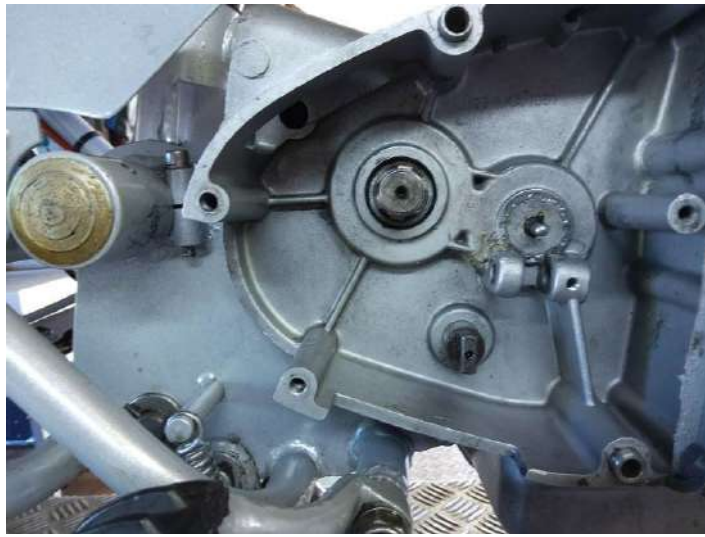
Un run de 14Km pour constater qu'il y a toujours une fuite ?

Ça ne vient plus de l'arbre de boîte ni de la commande d'embrayage !  
Reste le reniflard : peu probable !  
Peut-être un passage pas le barillet de sélection ?

Dans le doute, dépose du moteur pour changer le joint torique de barillet !
