160 Monza du 18 juillet au 2 décembre 2025 !

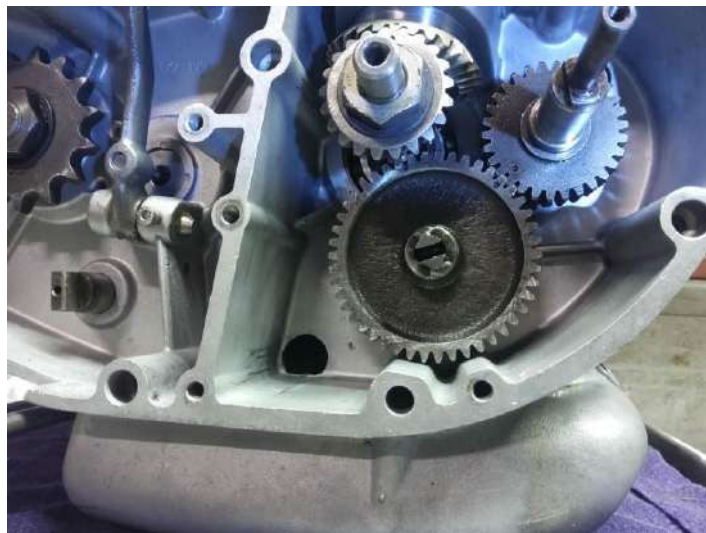
Tous les pignons mis point à point !
