160 Monza du 18 juillet au 2 décembre 2025 !

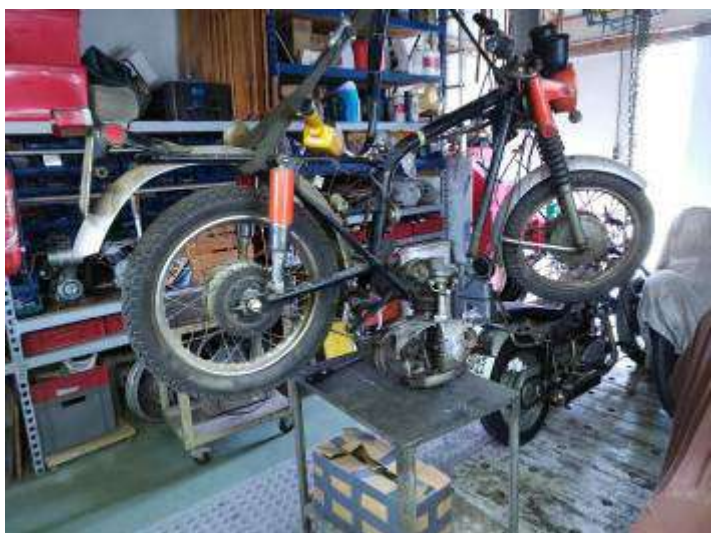
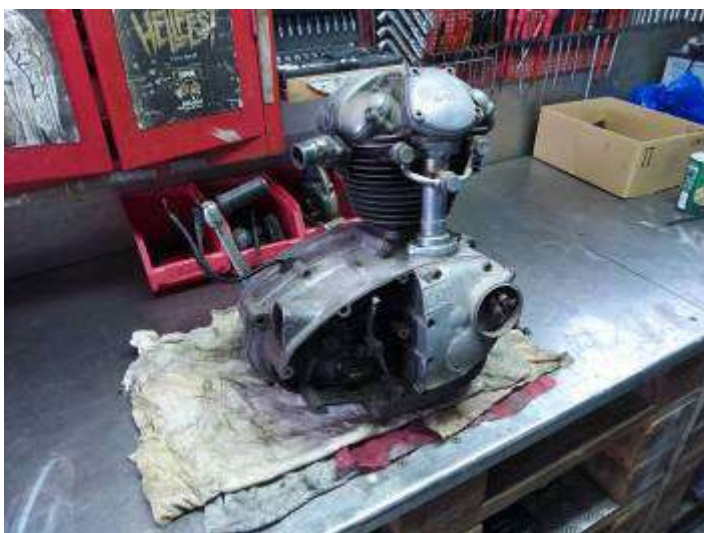
Vidange moteur !

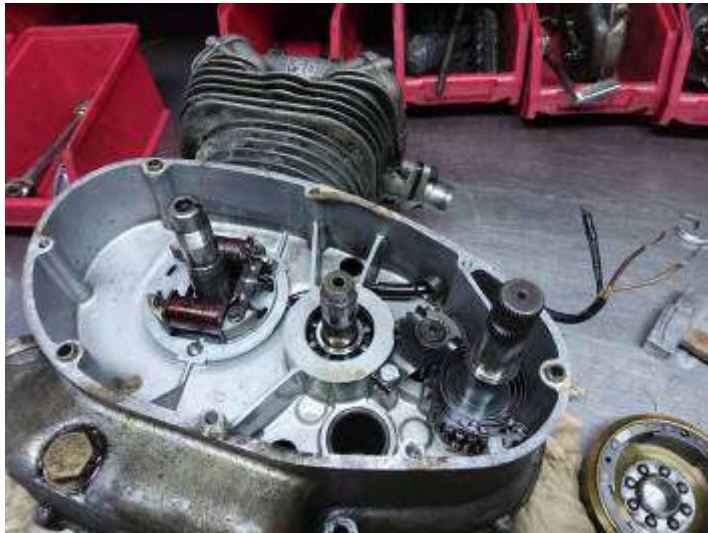
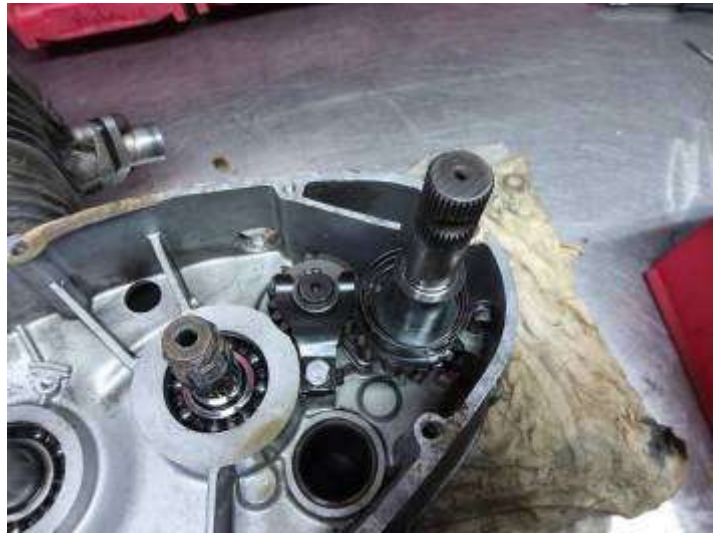
Les quatre pignons de couples coniques en très bon état ainsi que les autres !

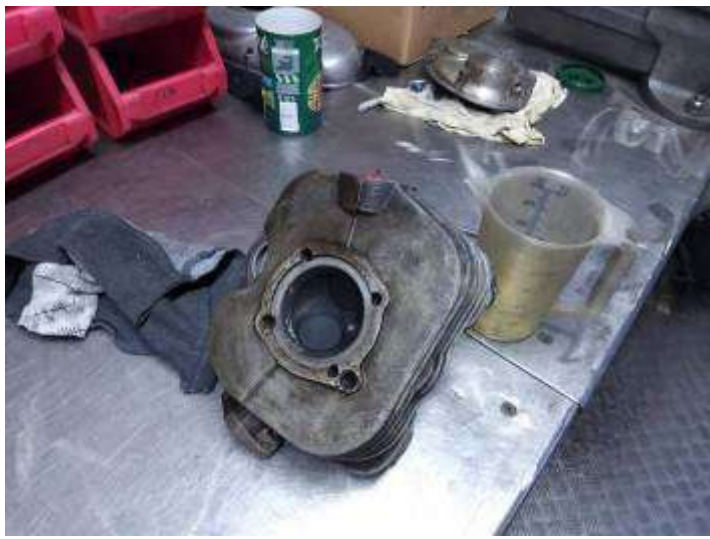
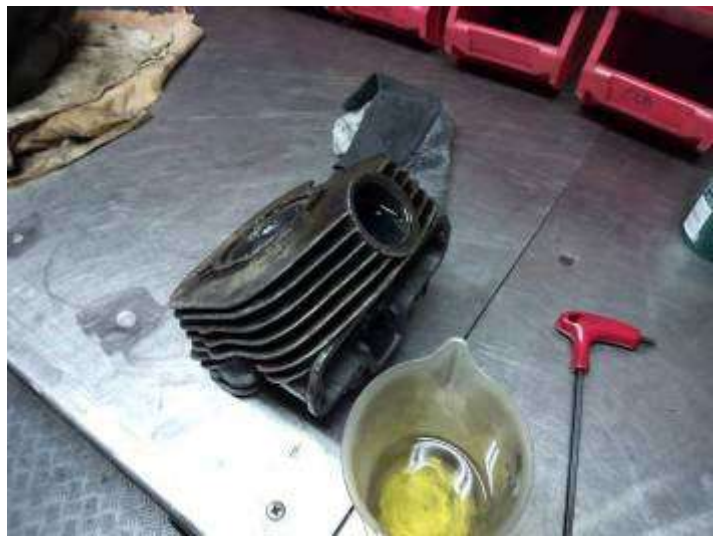
Arbre à cames et basculeurs très peu marqués : impeccable !
Les joints alu seront remplacés par des plus efficaces.

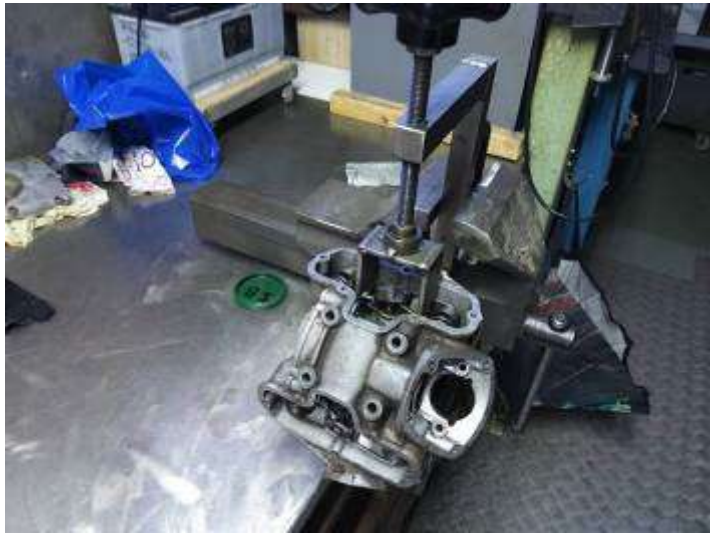
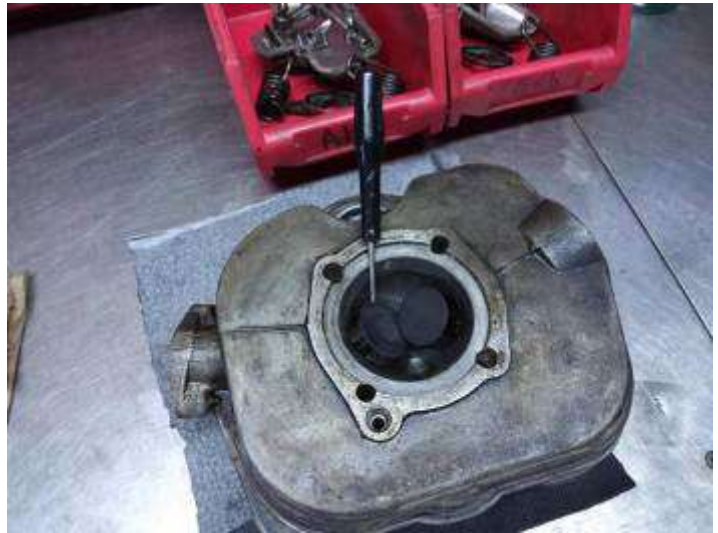
Avant démontage, contrôle de l'étanchéité des soupapes avec de l'essence dans les conduits : pas mal !

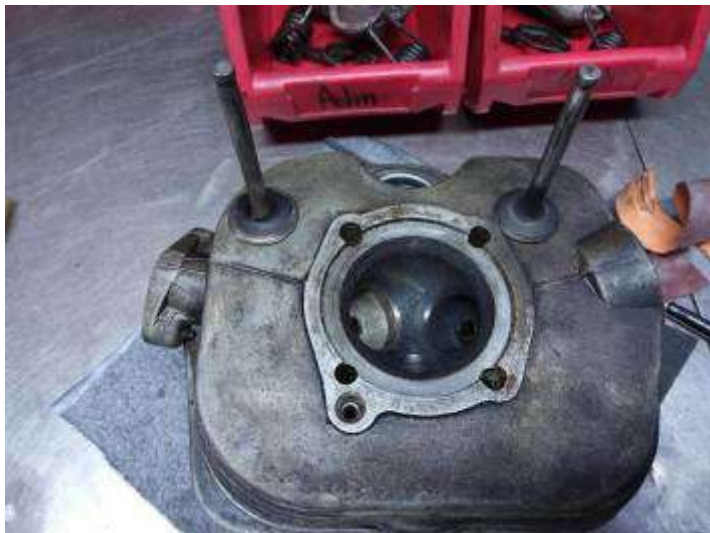
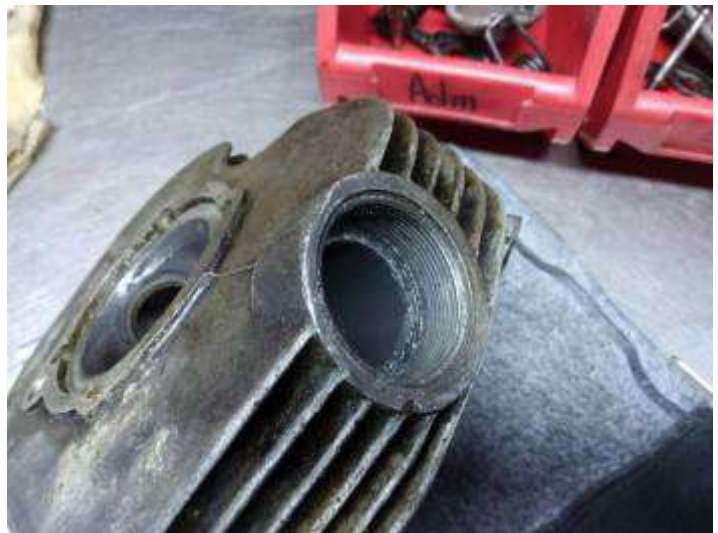
Démontage des ressorts à épingle !
Contrôle du jeu des guides de soupapes : OK !

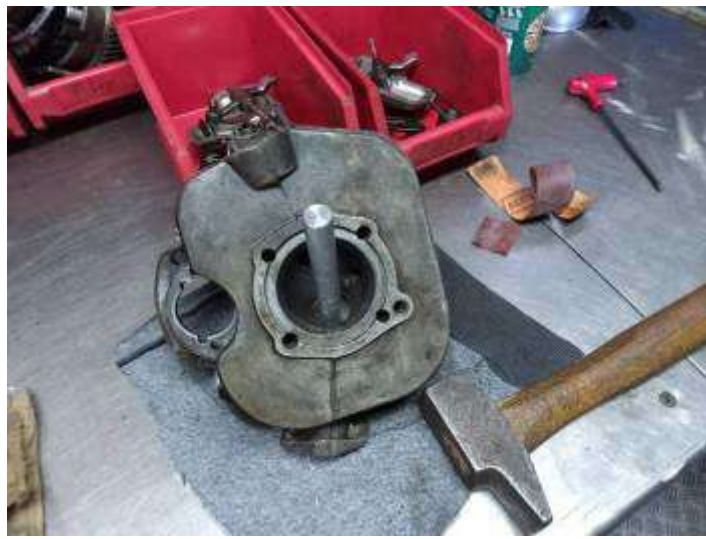
Soupapes : Adm : Ø 30, Echap : Ø 28 en bon état !
Taraudage d'échappement en bon état.

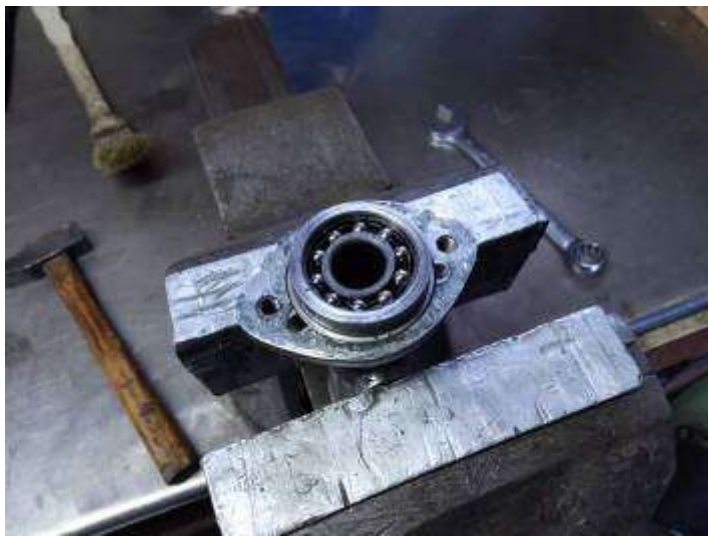
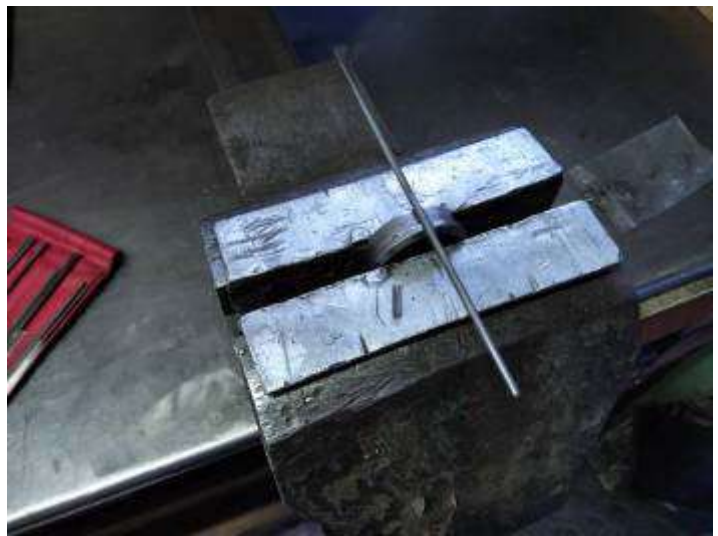
Sonné les guides de soupapes pour vérifier leur serrage dans la fonderie : OK !

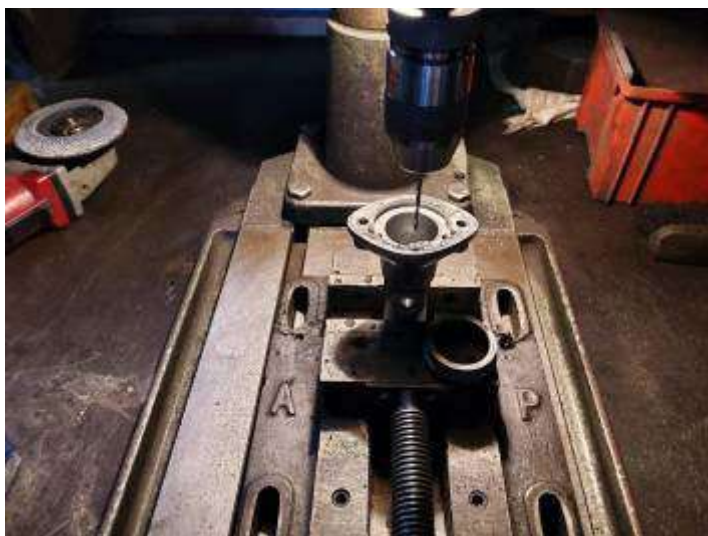
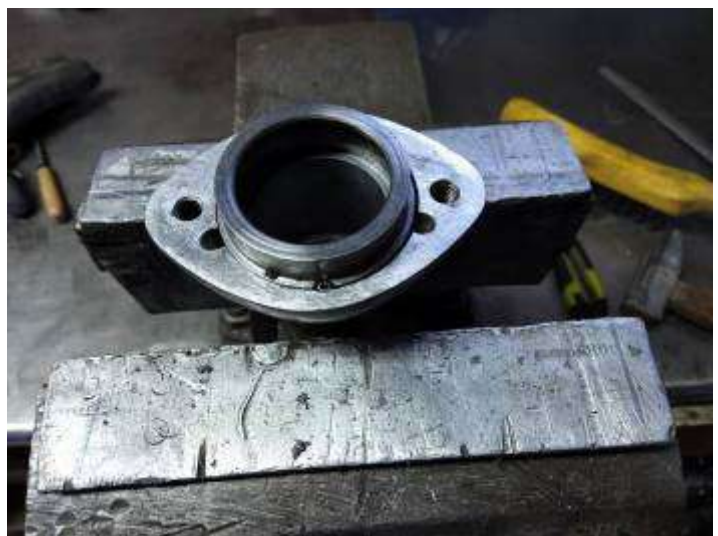
Pose d'une goupille mécanindus anti rotation de le frète du roulement 1202 de l'arbre de distribution coté couple conique supérieur !

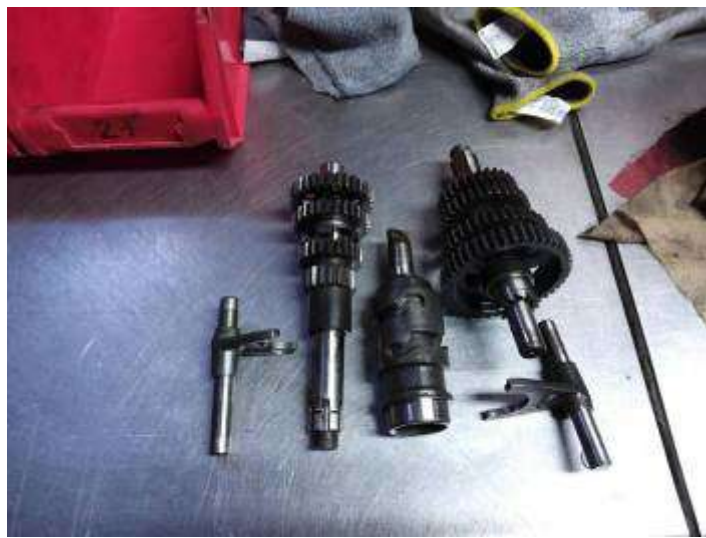
Ouverture du bas moteur plein de purin + des résidus alu et bakélite se promenant au fond !
C'est sans doute dû à une ancienne casse, il y a même un circlips d'origine d'axe de piston ?

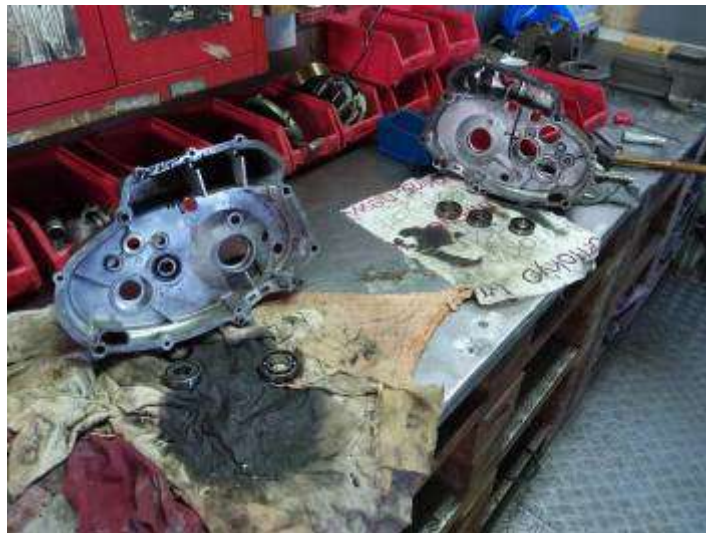
Boite quatre vitesses en bon état.

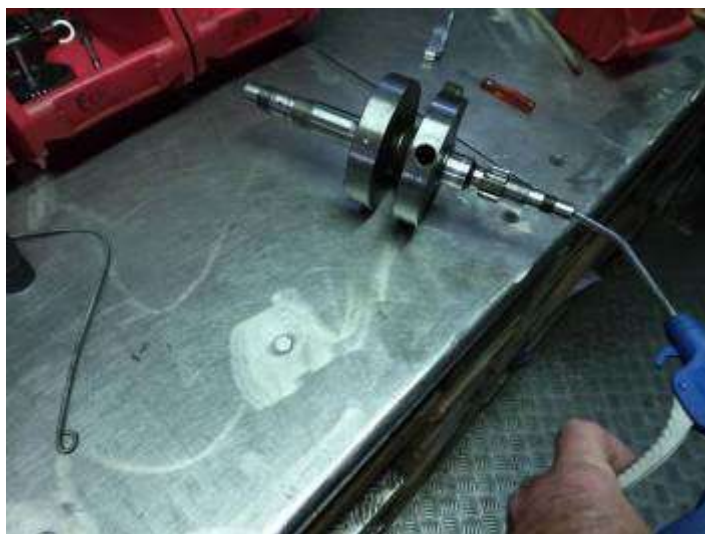
Ouverture de l'épurateur centrifuge : plein !

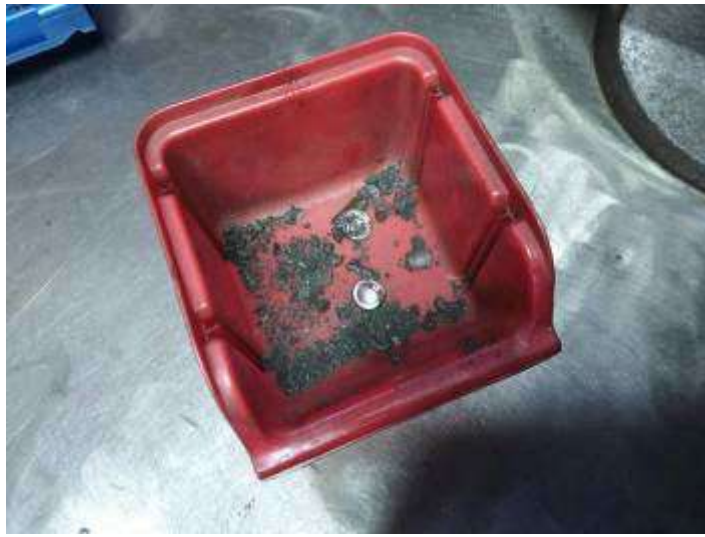
Extraction des pastilles de maneton pour le trouver bien encombré de crasse !

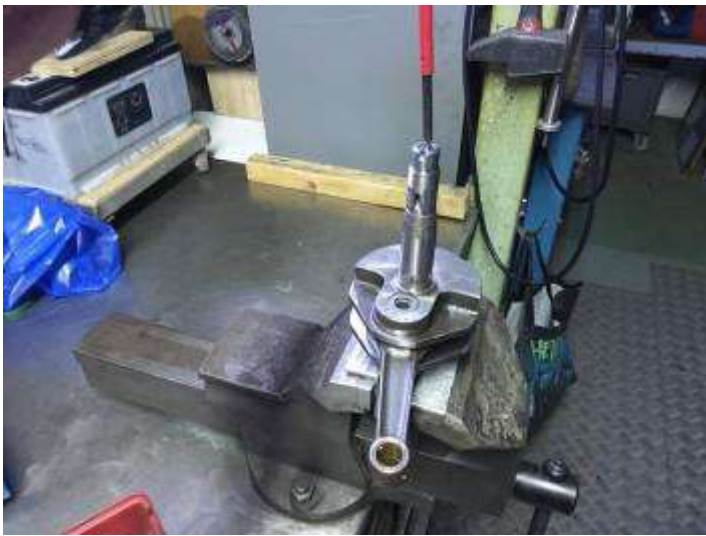
Avec tout ceci, le passage de l'huile pour graisser le roulement à aiguilles de l'embellage devait être plus que restreint !!!!!!!!! Pas bon !!!!!

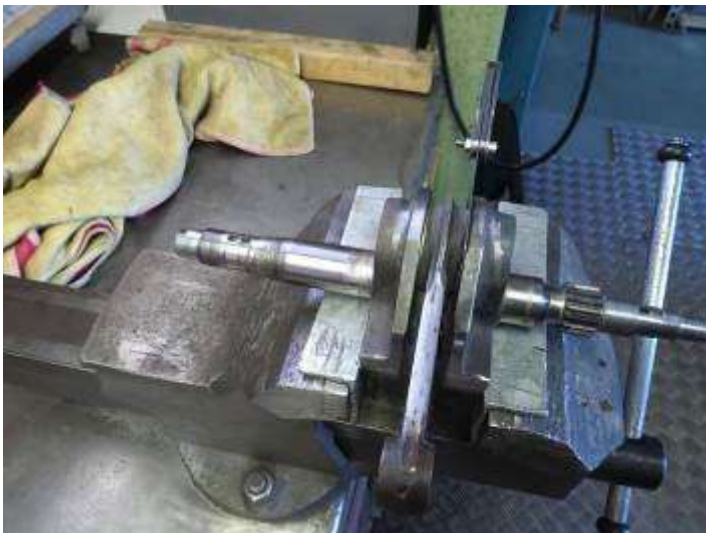
Retirer le bouchon de queue de vile ! Un bon nettoyage à l'essence.

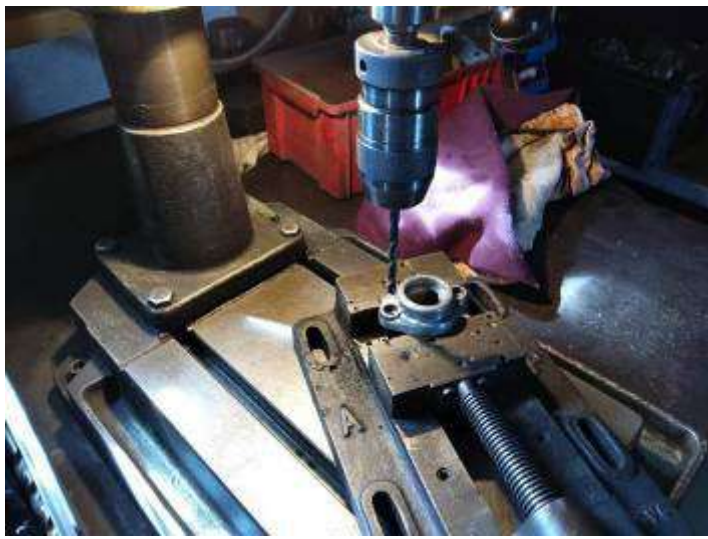
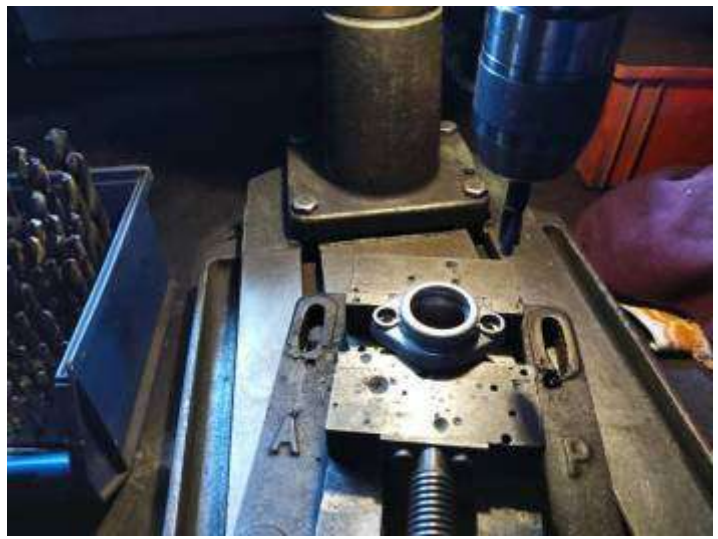
Tous les passages de vis M6 mis au $\text{\O}6.5$. Décrochage de tous les lamages !

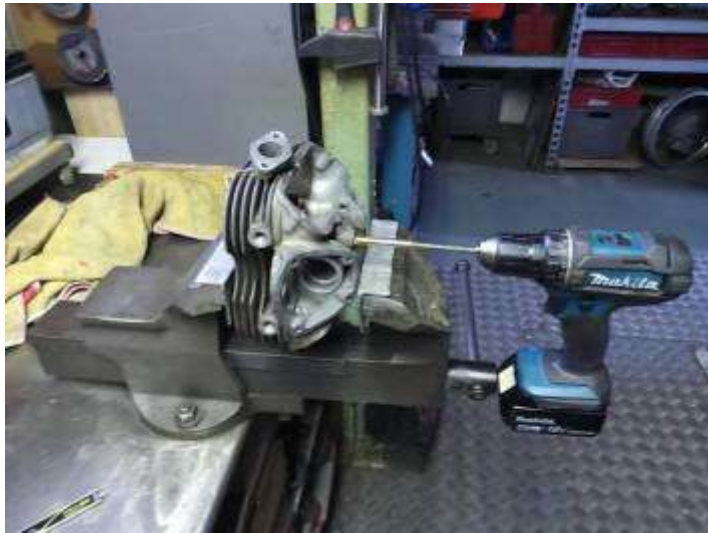
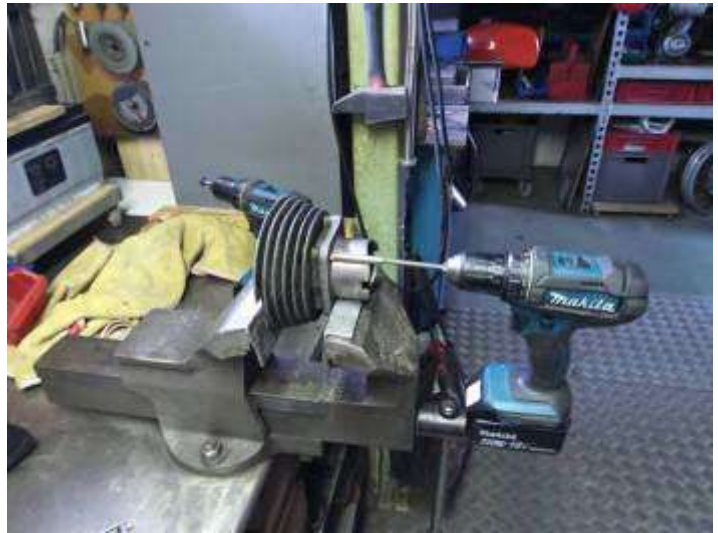
Passage des goujons M8 de culasse mis au $\text{\O}8.5$.

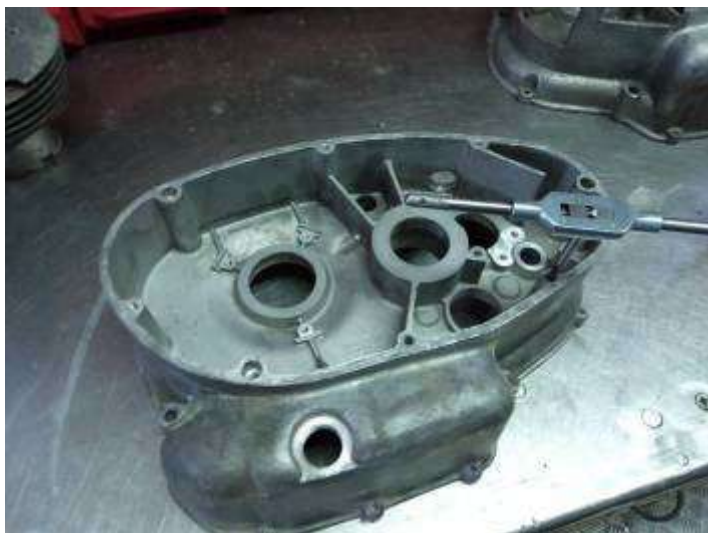
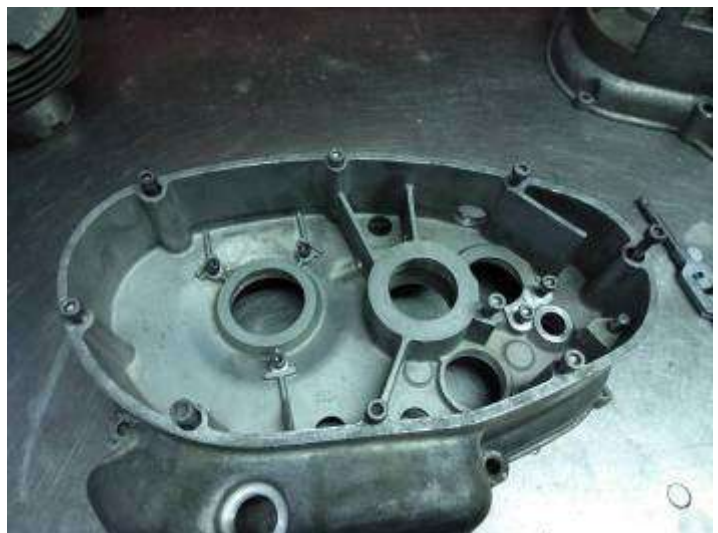
Vérification de tous les taraudages et pose de vis pour protection au microbillage !

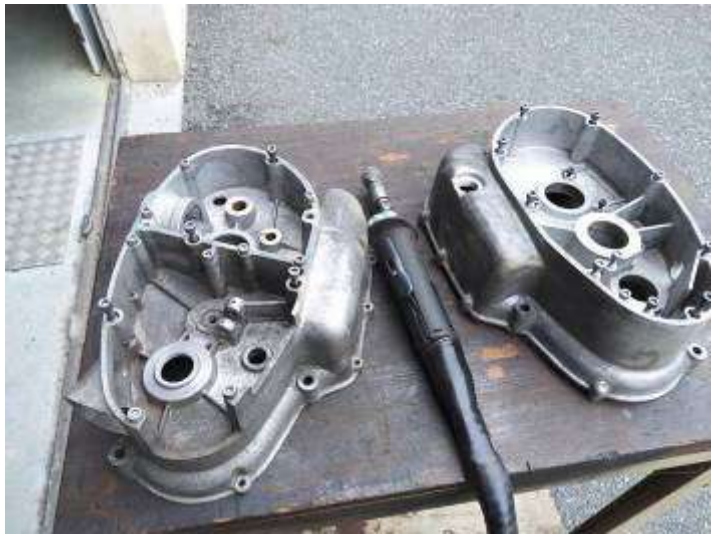
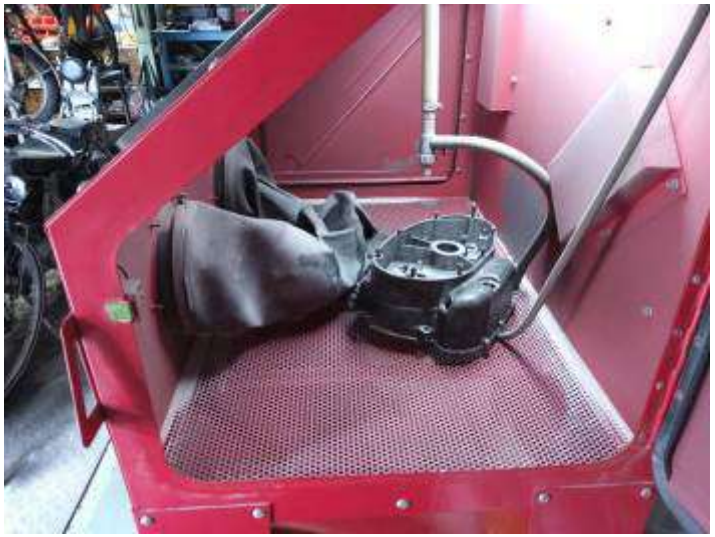
Passage de la brosse laiton pour retirer le maximum de crasse sèche et dure pour aider le microbillage !

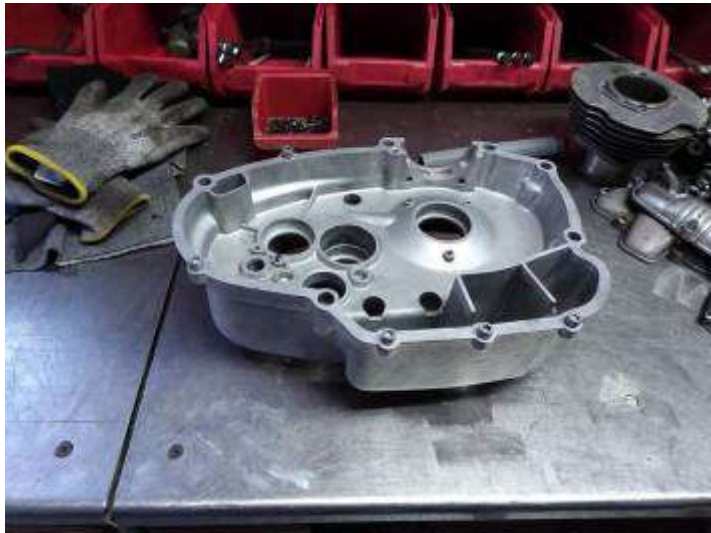
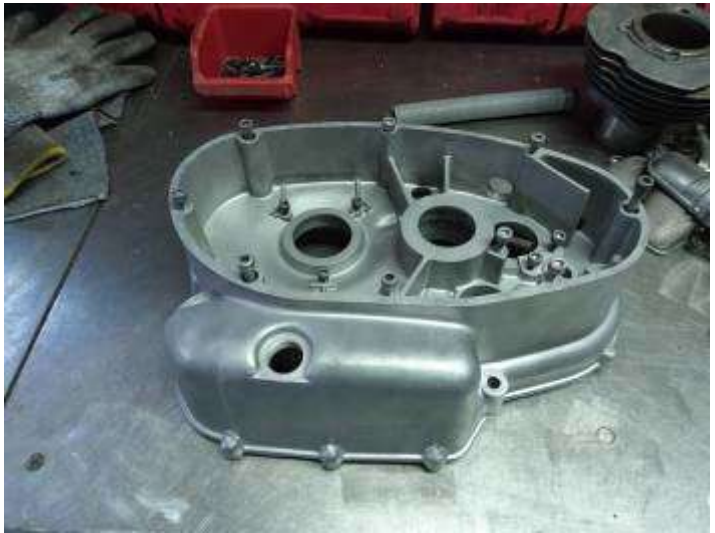
Microbillage du premier demi carter !

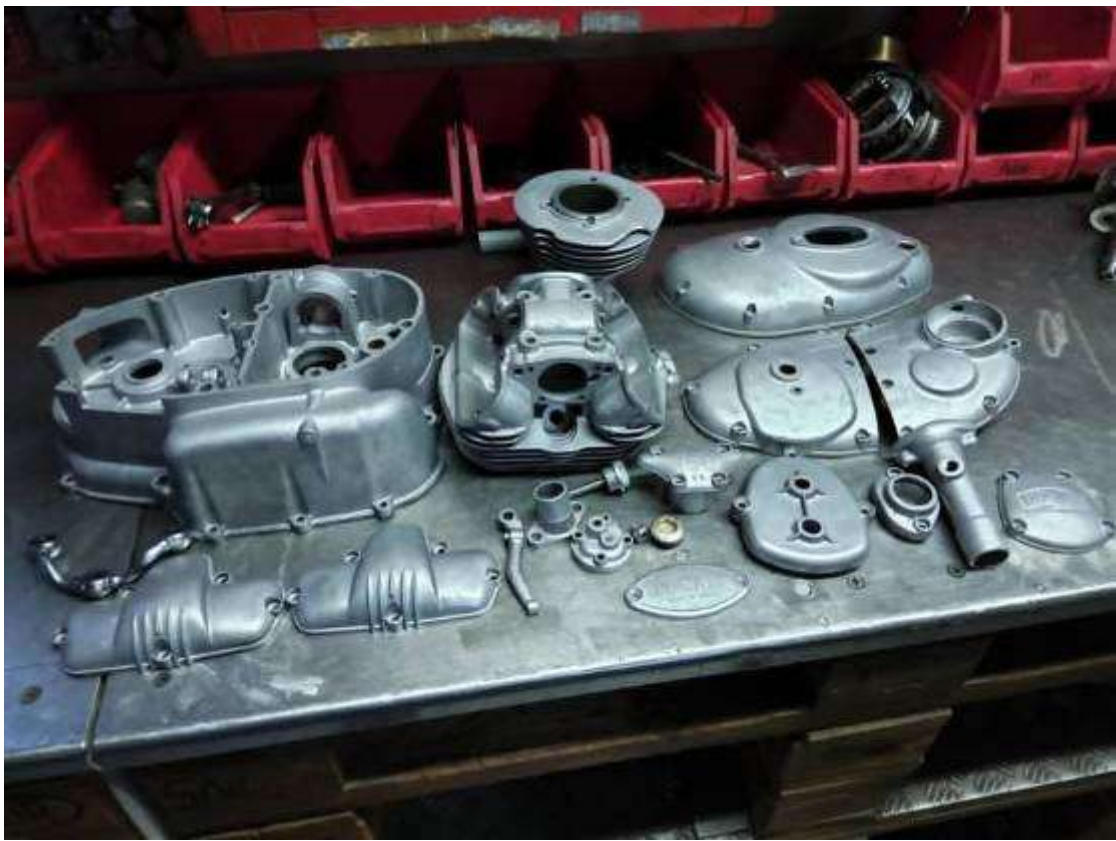
Des heures de microbillage enfin terminées, ouf et re ouf !
Manque un demi carter central parti en soudure !

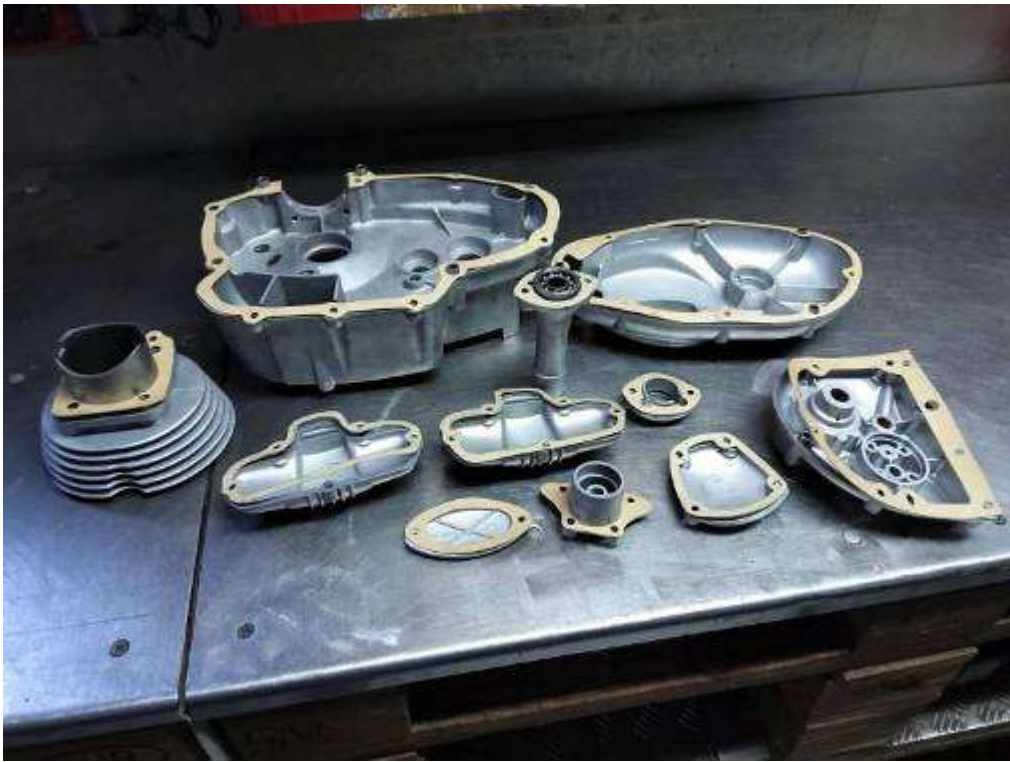
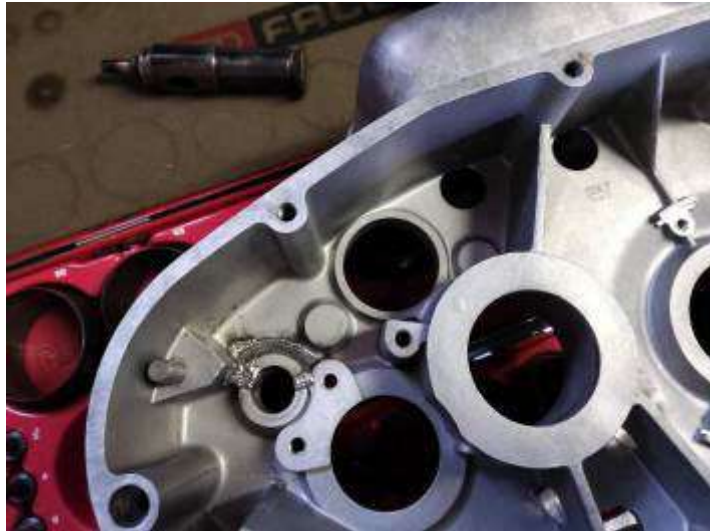
Le 25 juillet réception du carter soudé !

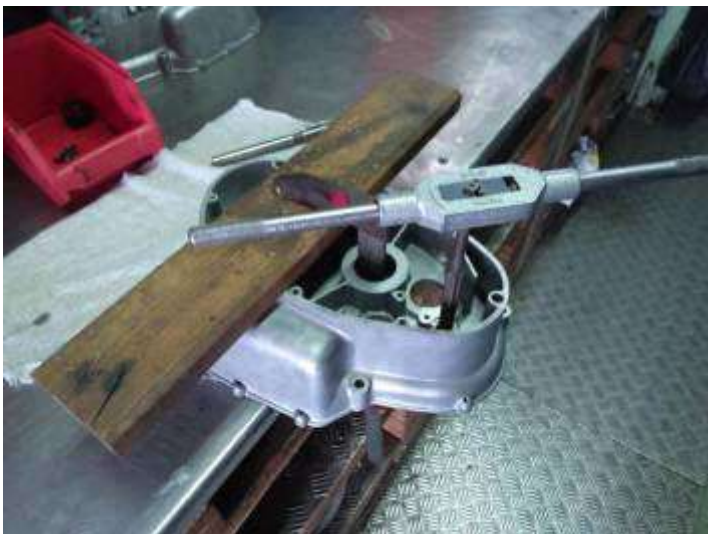
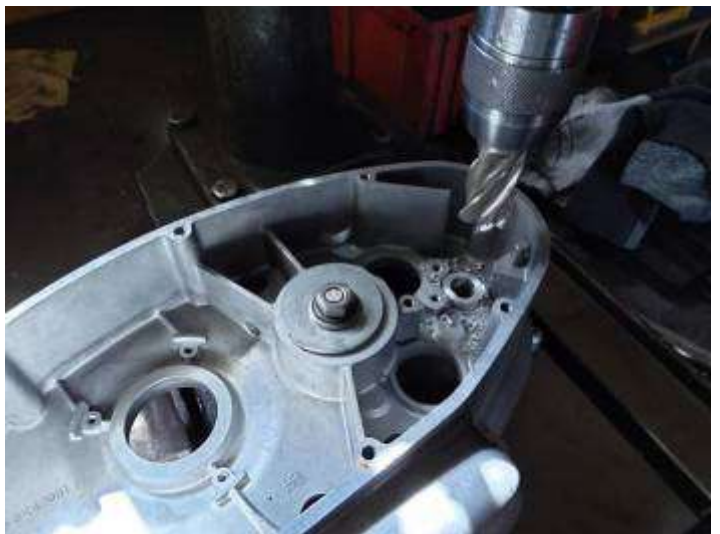
Reprise du carter en usinage !

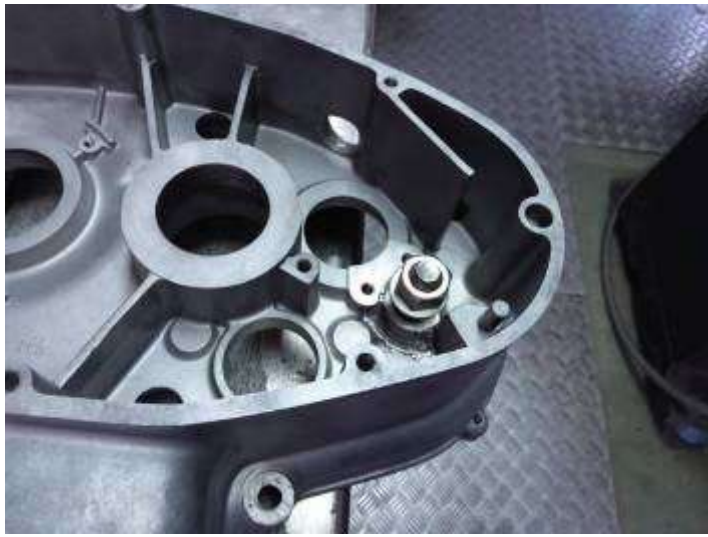
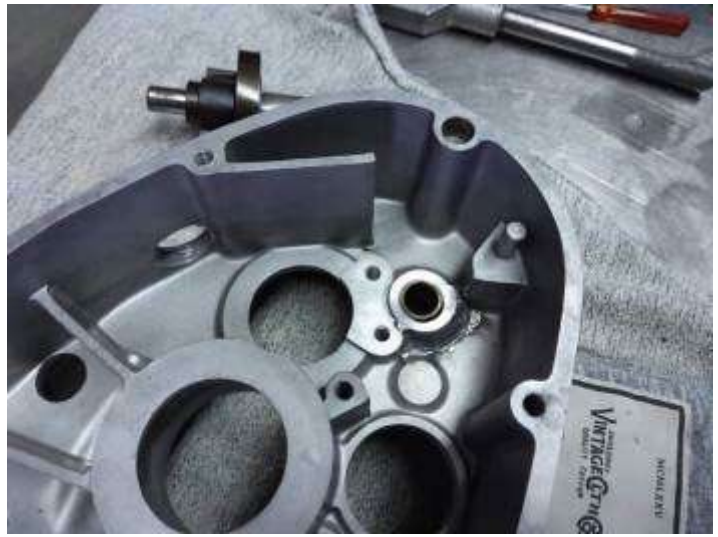
Remise en place de la bague bronze en douceur à l'aide d'un écrou M12 !

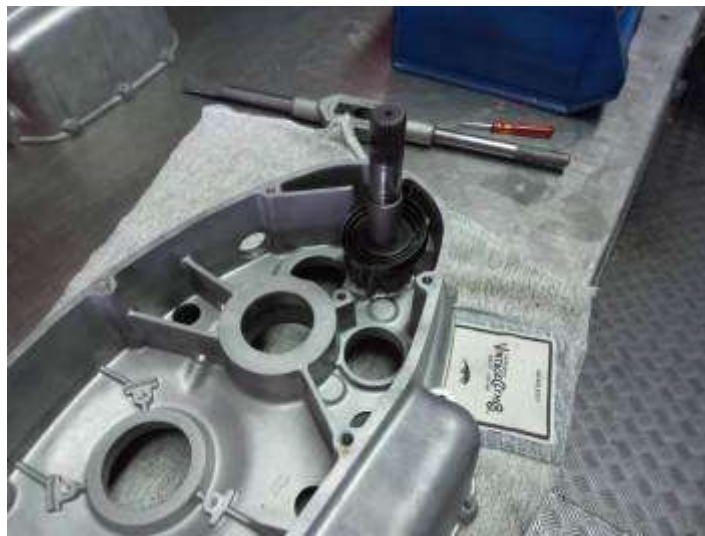
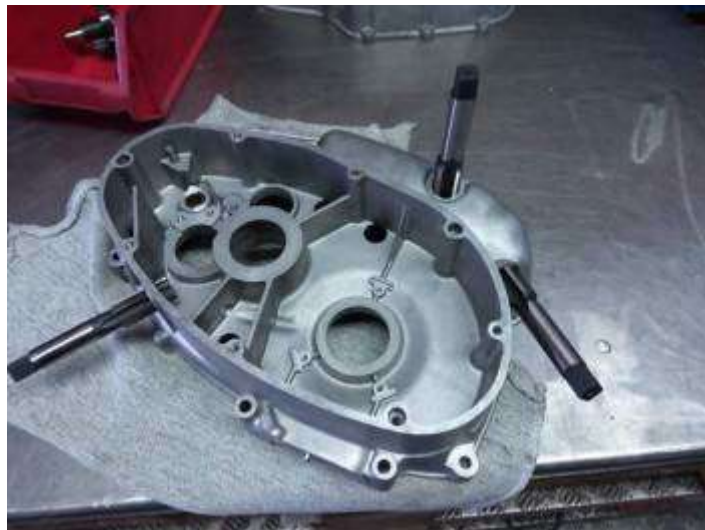
Reprise des taraudages M12x150.

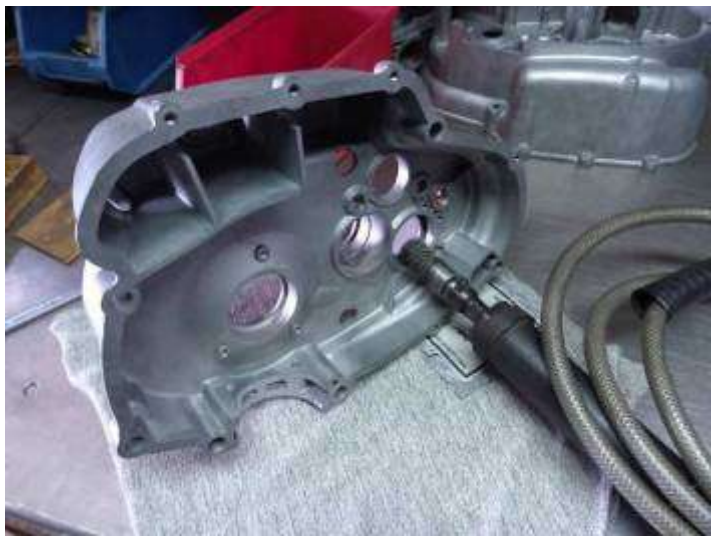
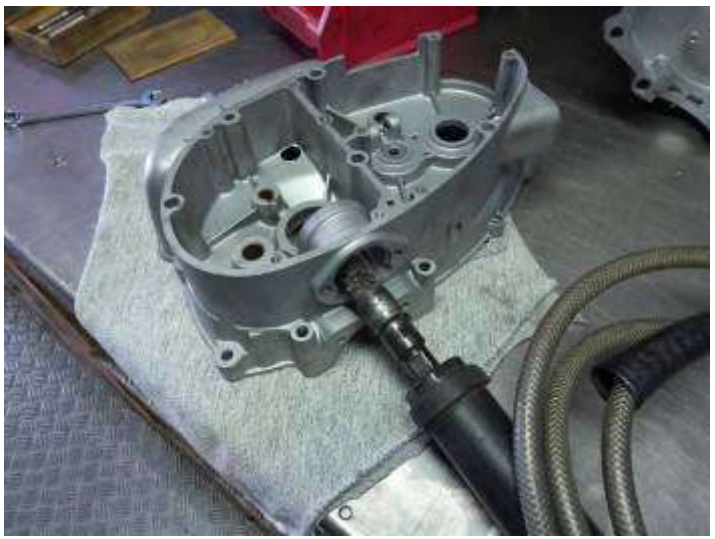
Polissage à la brosse laiton des emplacements de roulement et de la frète de couple conique inférieure !

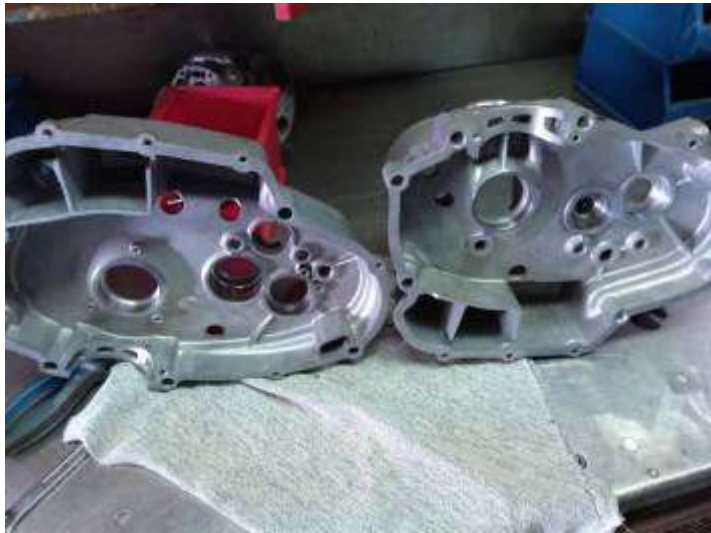
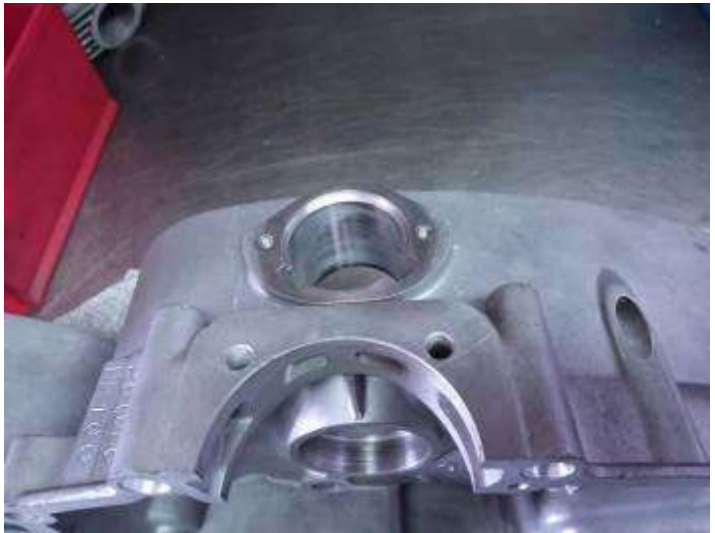
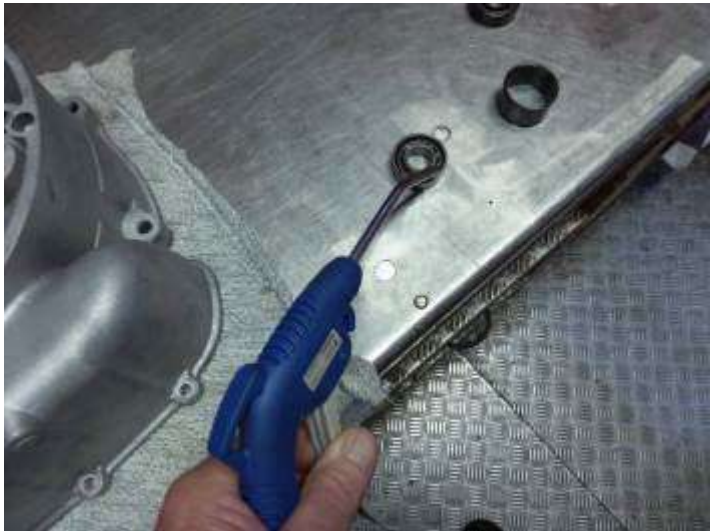
Toilage de la frète des roulements 1202 testés en soufflage pour leur liberté de rotation !

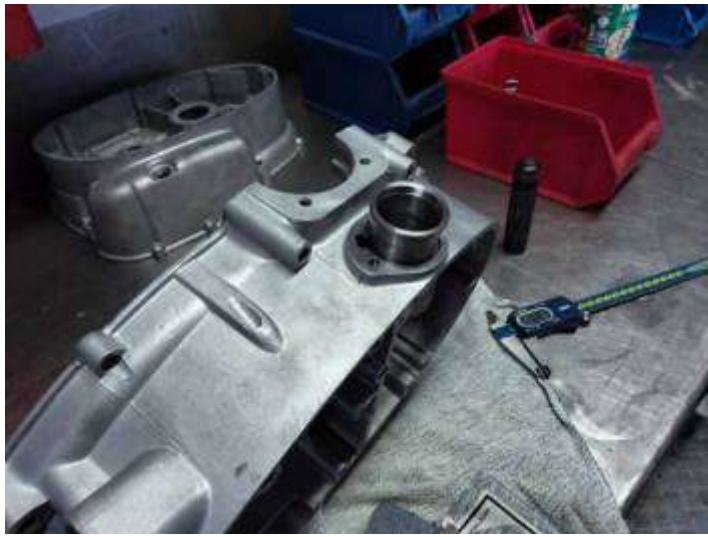
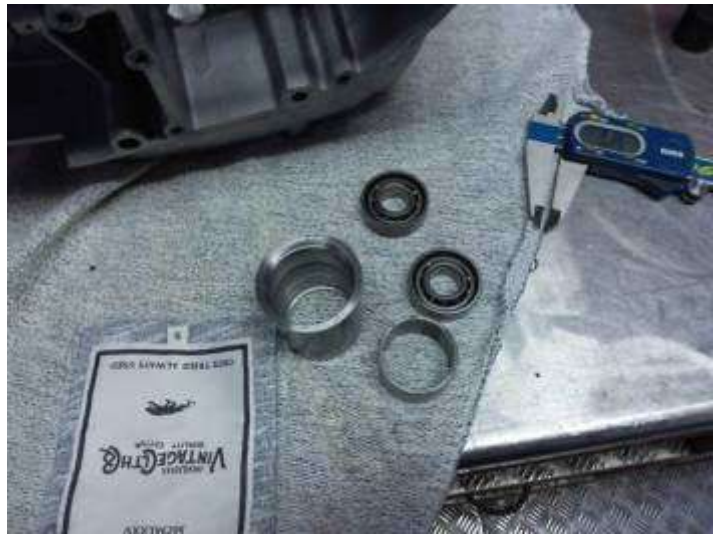
2 roulements à billes 1202 à contact oblique, montage en O (effort face à face) pour la colonne inférieure de distribution

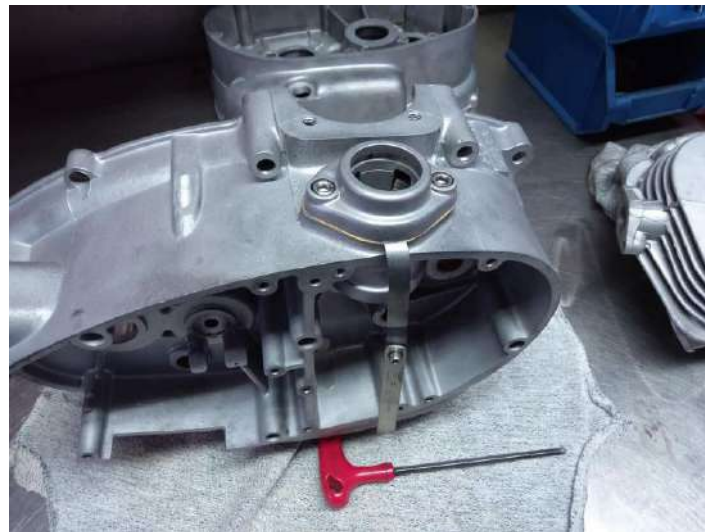
La frète calée sans jeu vertical avec le joint papier de 0.60 bien écrasé !

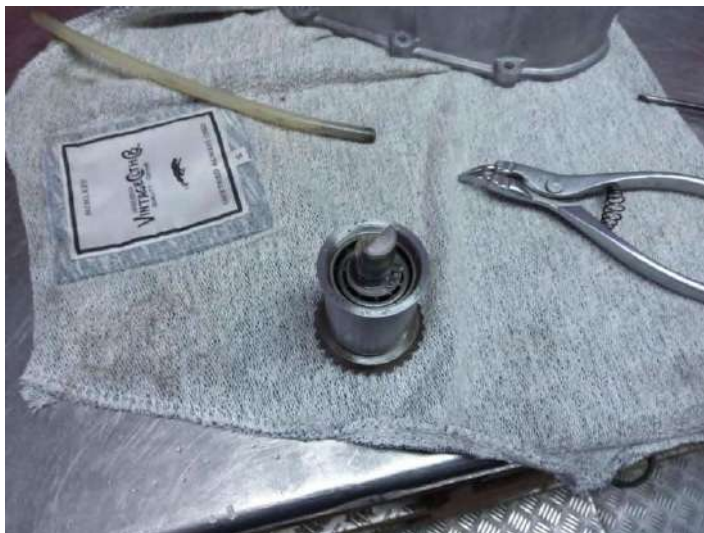
Toilage du petit arbre. Montage avec un circlips Ø145 neuf et calage avec zéro jeu vertical entre les roulements !

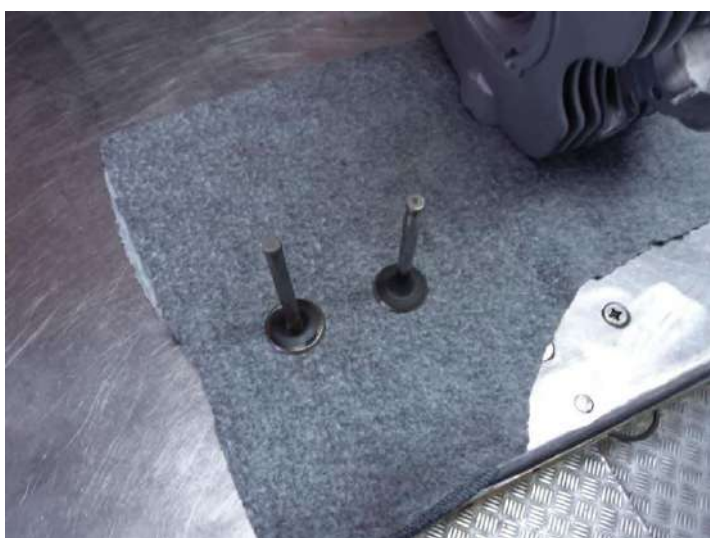
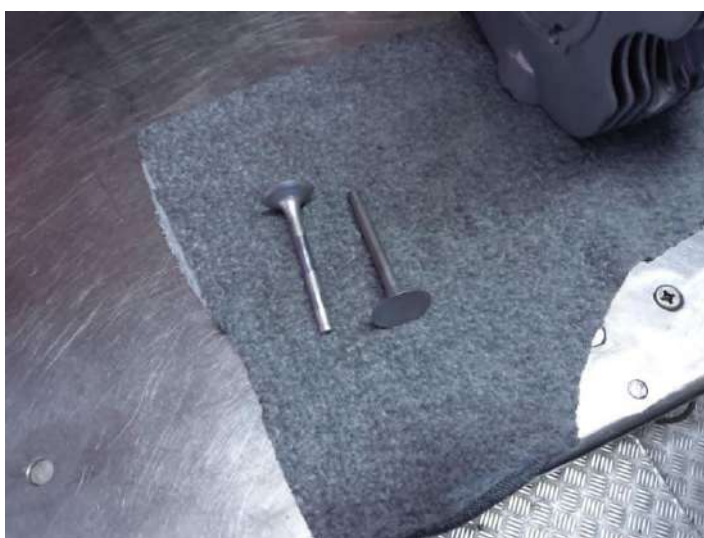
Nettoyage des soupapes. Adm : Ø29.5, Echap : Ø28 !

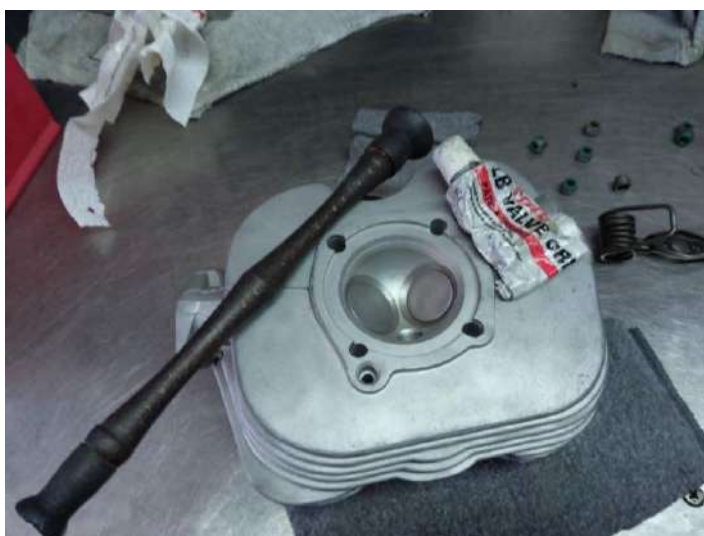
Toilage de la queue de soupape pour effacer la bavure provoquée par les clavettes demi lunes de verrouillage !
Rodage des sièges acier !

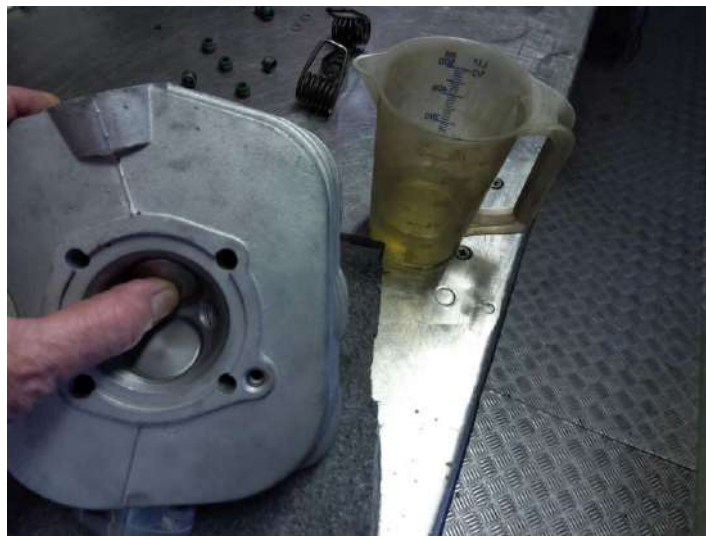
Teste d'étanchéité avec de l'essence dans les conduits en appuyant au pouce sur les soupapes !

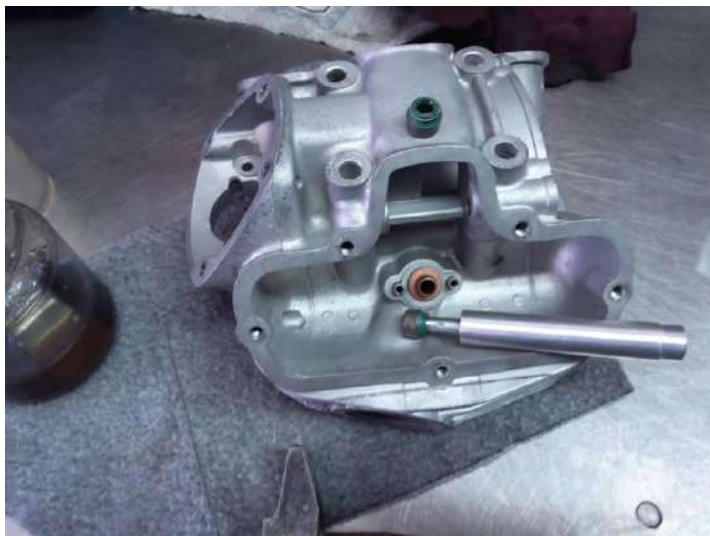
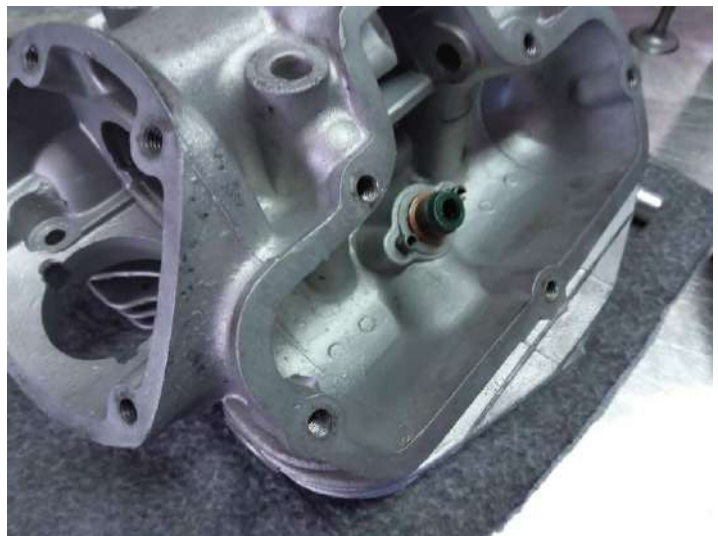
Essais de joints de queues de soupapes Ø7, type automobile, montés en force !

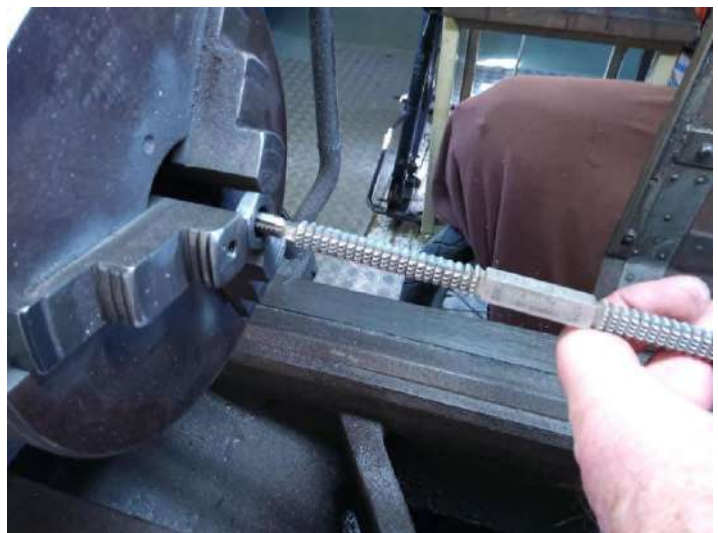
Toilage des portées de roulements 6020 de l'arbre à cames.
Reprise au peigne de l'écrou M14x100 à gauche qui ne veut pas se visser à la main.
