160 Monza du 18 juillet au 2 décembre 2025 !

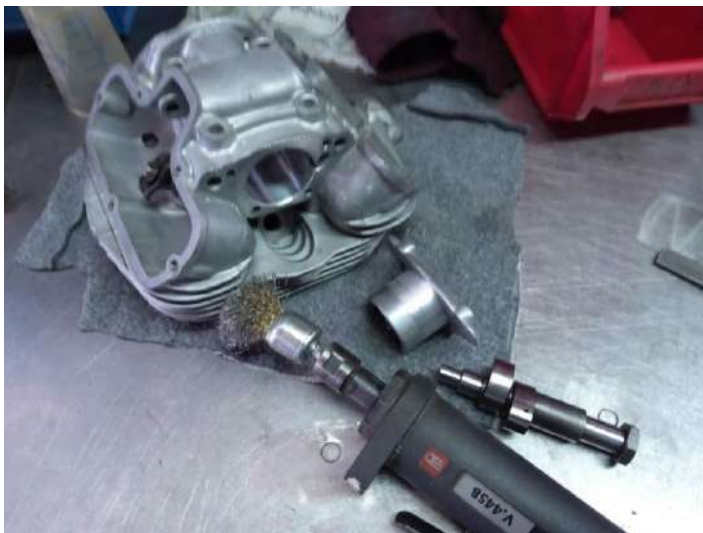
Toilage du palier et polissage de son passage pour un montage en douceur !

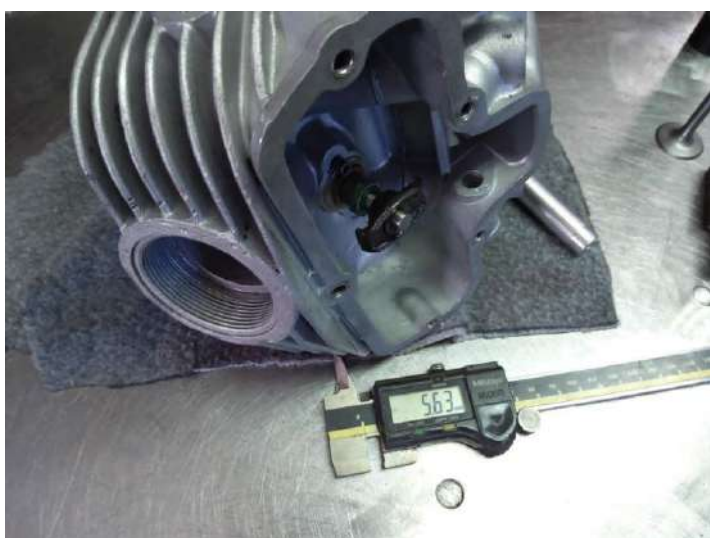
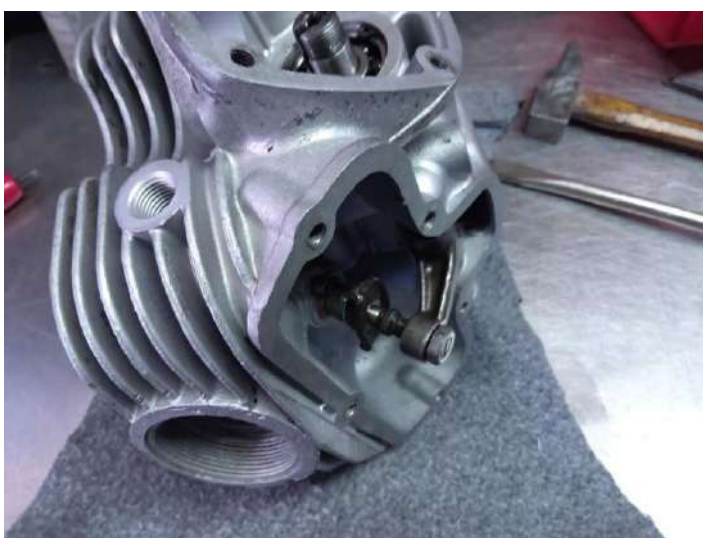
Montage de l'arbre à cames, mis 0.20 de jeu à l'ouverture, le verrouillage du ressort vient en buté sur le joint, soupape impossible à ouvrir entièrement !!! Avant enfoncement il n'y a que 5.63mm !

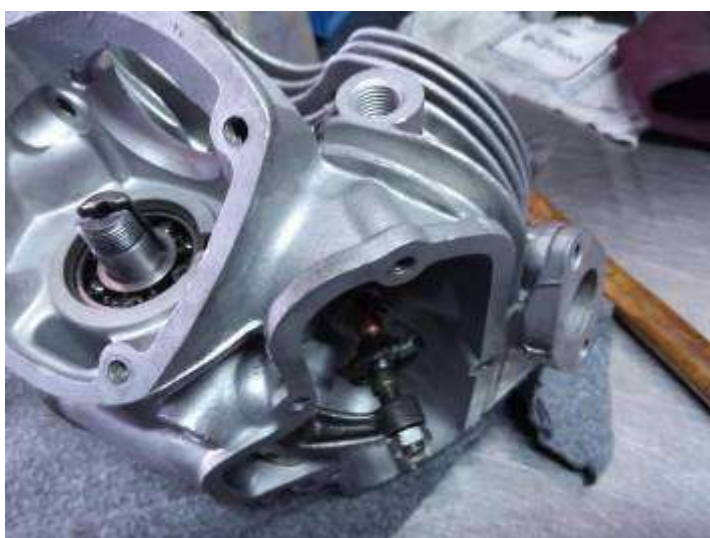
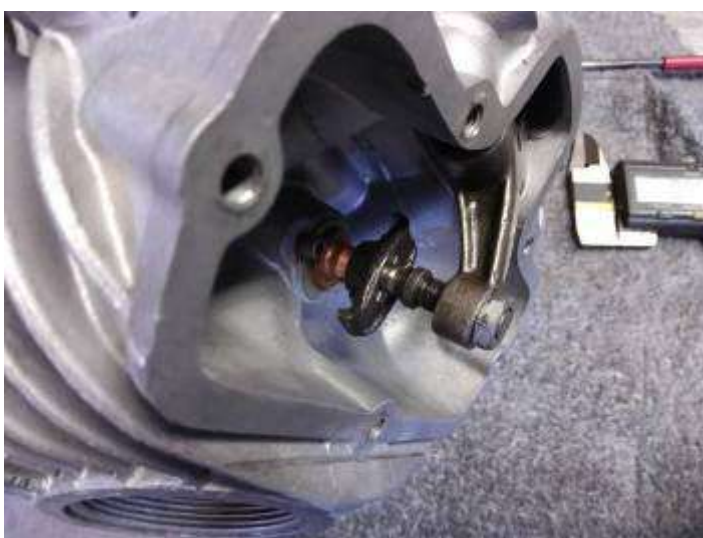
Remontage sans joint de queue de soupape ! Il reste 1mm entre le verrouillage du ressort et le guide de soupape en ouverture ? Comment est-ce possible ! Ça voudrait dire qu'il faudrait rouler sans ces joints ?
De combien ouvre un arbre à cames sur ce modèle ?
Là je comprends mieux pourquoi au démontage j'ai trouvé des joints explosés !

Donc, soupape : Adm : $\text{Ø}29.5 \times 7 \times 77.34$, Echap : $\text{Ø}28 \times 7 \times 76.42$, elles correspondraient à de l'origine ! Les guides semblent d'origine et n'ont pas la rainure pour monter des joints type MK3, il n'y a pas la place pour monter des joints type automobile ! On peut rouler sans joint, ça risque de fumer un peu ! Sur les G50 Matchless et d'autres machines de courses Anglaise, il n'était pas rare qu'il n'y ai pas de joint, c'était pour gagner en non frottement et être sûr que la queue de soupape soit bien graissée ! Montage de petits ressorts pour vérifier le croisement des soupapes : très large. Ouverture des soupapes : Adm : 9.05, Echap : 8.25 ! Conclusion, ce sera monté sans joint de queue de soupape ! Des spécialistes amateurs m'ont confirmé que sur les premiers modèles il n'y avait pas ces joints !

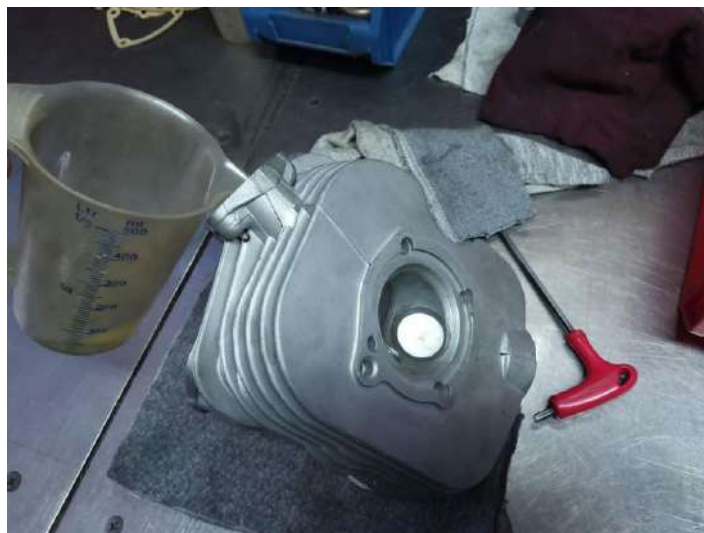
Montage des ressorts à épingle. Re teste d'étanchéité : OK !

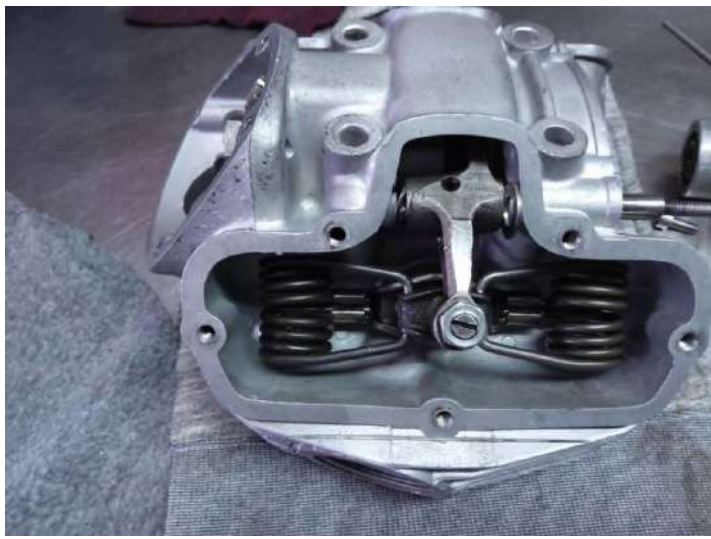
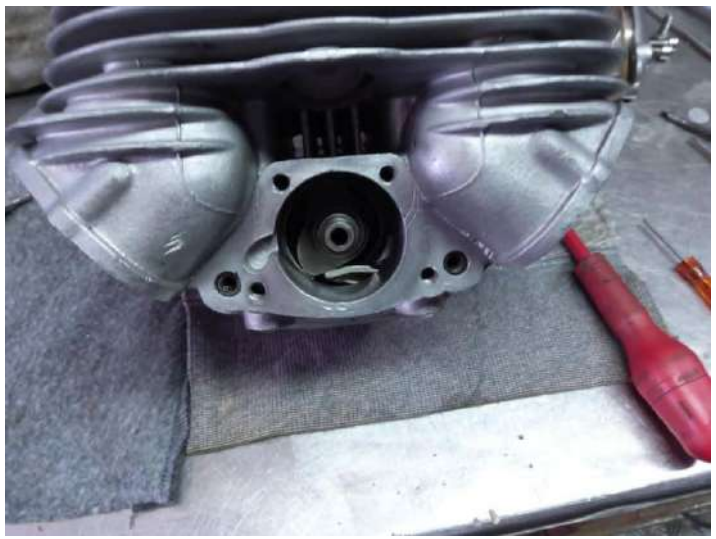
Centrage des basculeurs sur la queue de soupape et sur sa came de l'arbre !

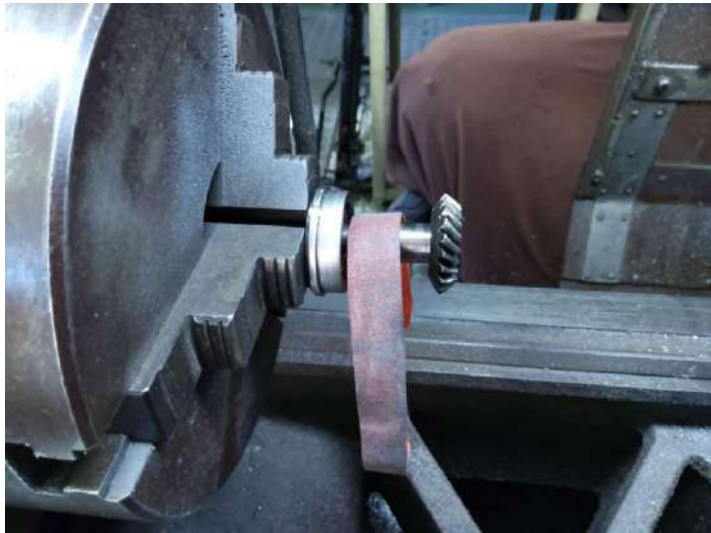
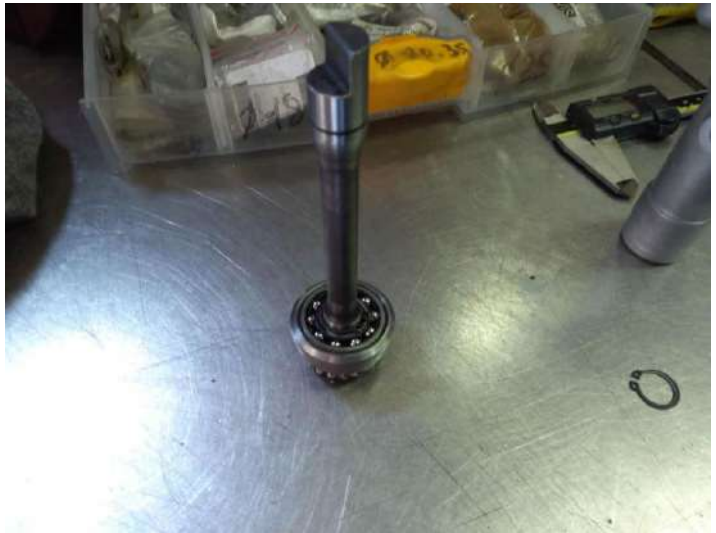
Toilage de l'arbre de distribution. Calage du roulement 7202 avec zéro jeu vertical.

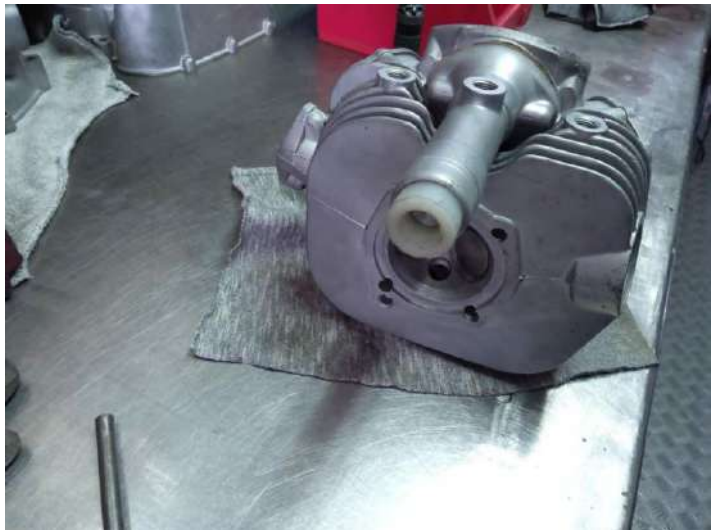
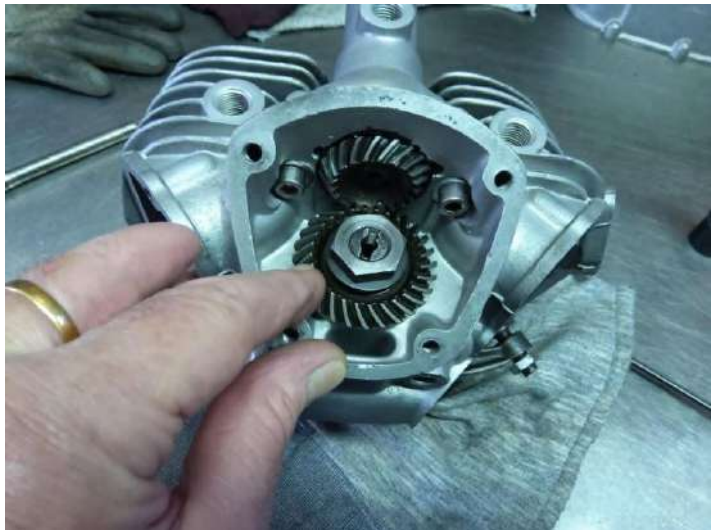
Un gabarit dans la colonne pour aligner l'arbre de distribution.
Début de calage du couple conique, hélas trouvé du jeu vertical au pignon vertical.

Une rondelle de calage de 0.45 sous le roulement 7202.
OK, plus de jeu vertical, joint papier de 0.70 bien écrasé et un soupçon de jeu d'entre dents réglé à l'oreille !

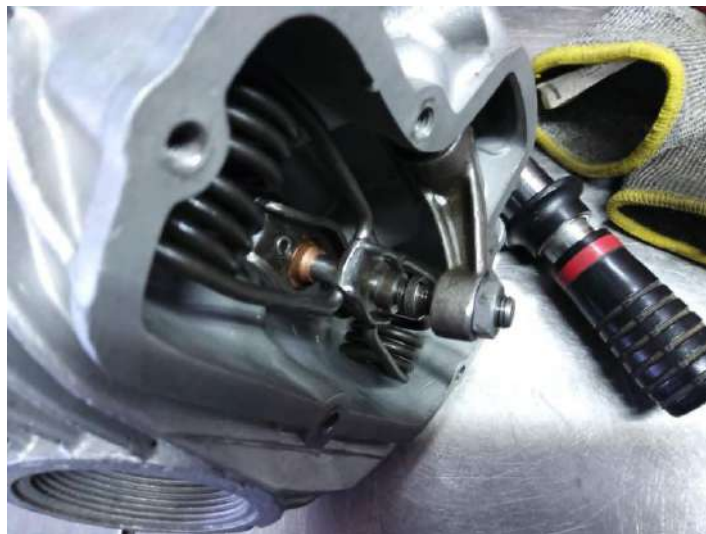
Mise en place d'une pastille de protection de queue de soupape !

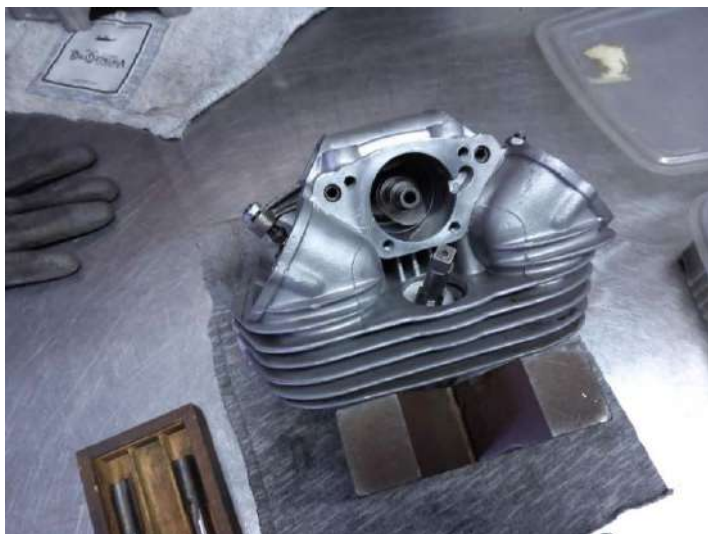
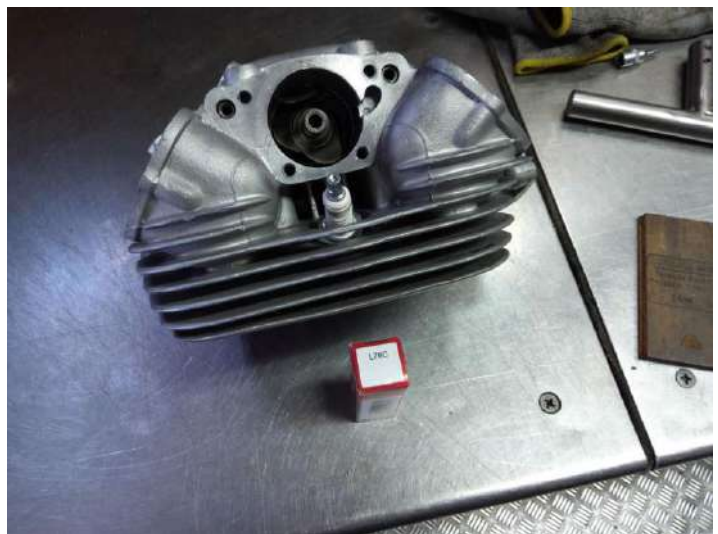
Reprise du taraudage de bougie M14x125 pour une Champion L78C !

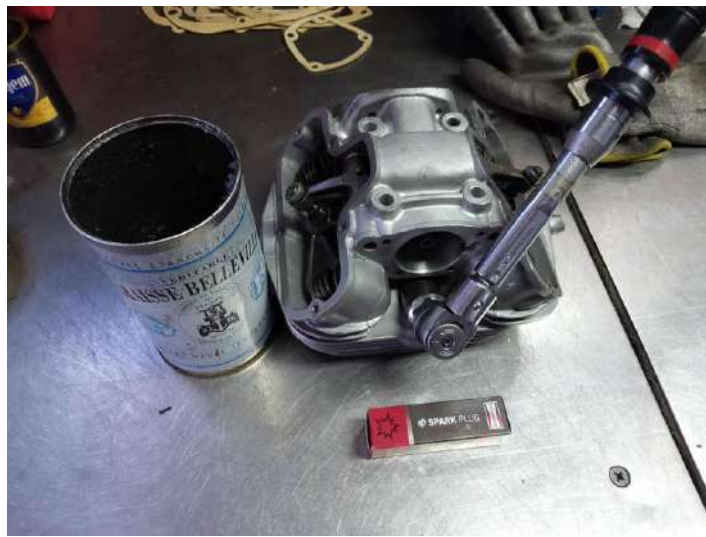
Teste de serrage à 2Kg avec graisse belleville.

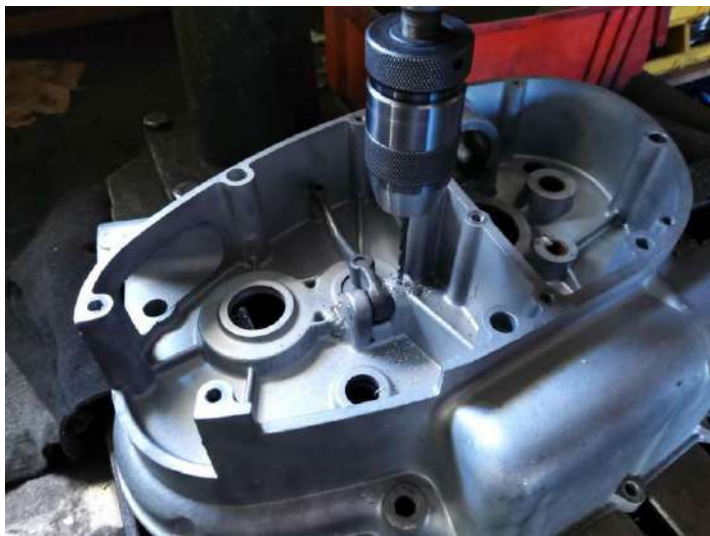
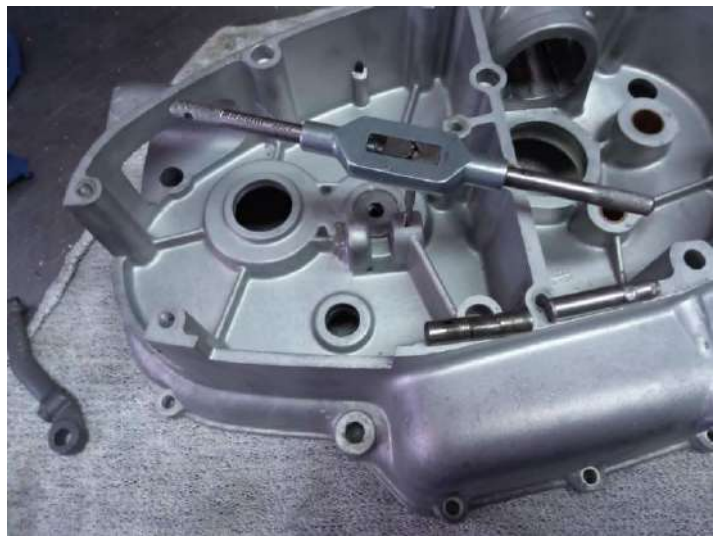
Microbillage et peinture du levier !
Axe bouffé et changé par un en inox verrouillé par une BTR M4.

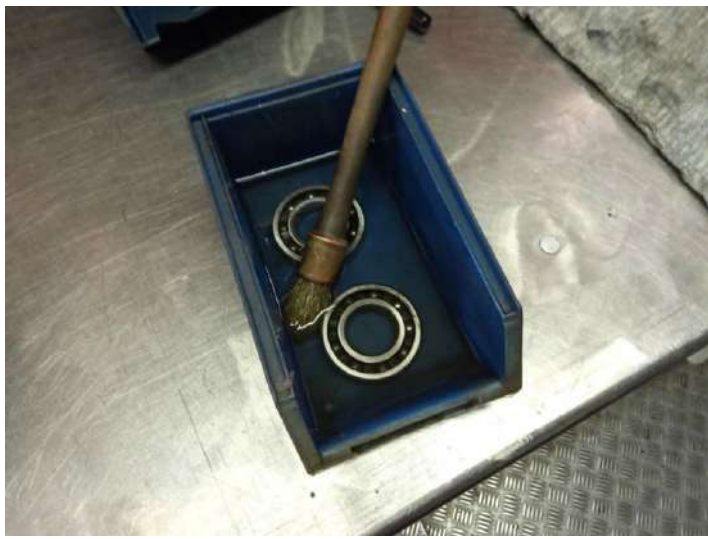
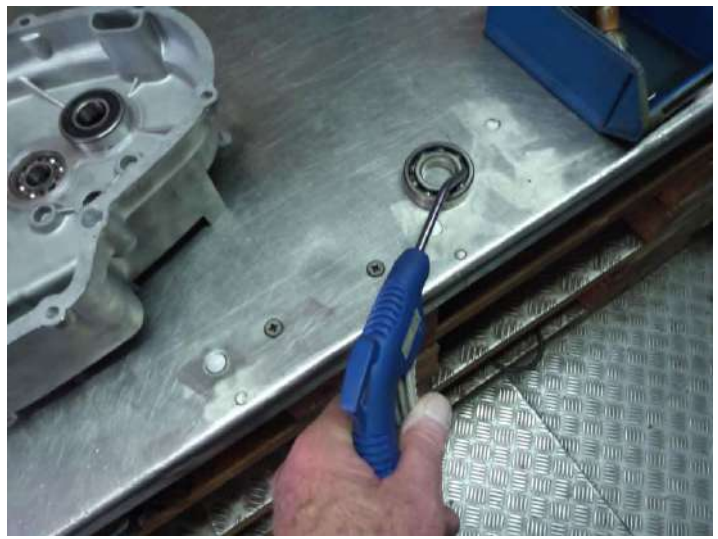
Nettoyage et contrôle des roulements de vile, tournent très librement à haute vitesse et ne grattent pas !

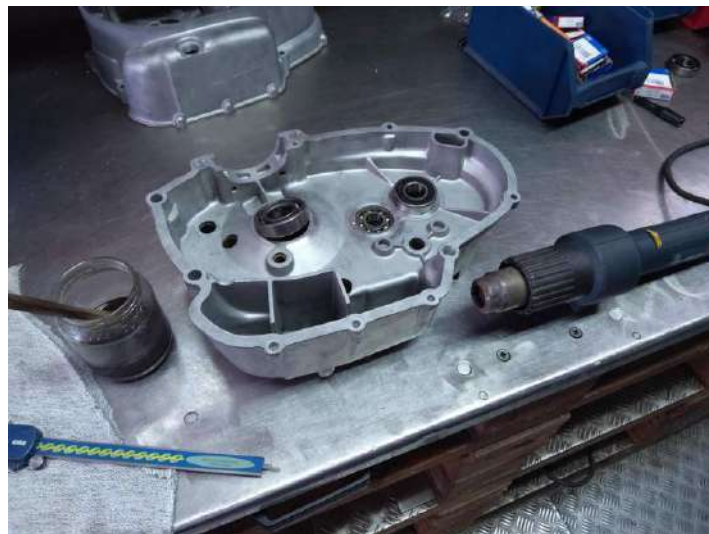
Carter de droite : vile : 6205, arbre primaire de boîte : 6203 1 RS neuf joint à l'extérieur, arbre secondaire de boîte : 6204 2RS neuf donc en gardant les deux joints.

Montage des roulements à chaud et à l'huile.

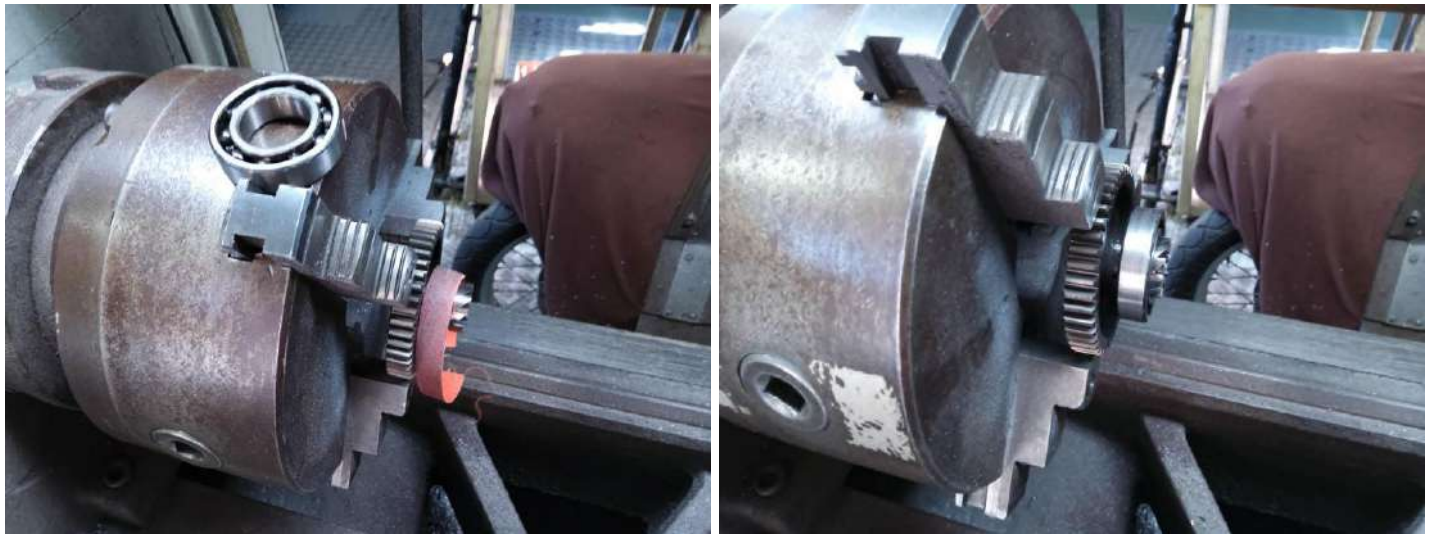
Toilage du pignon de première d'arbre secondaire qui sert au système kick, le roulement a été difficile à extraire au démontage.

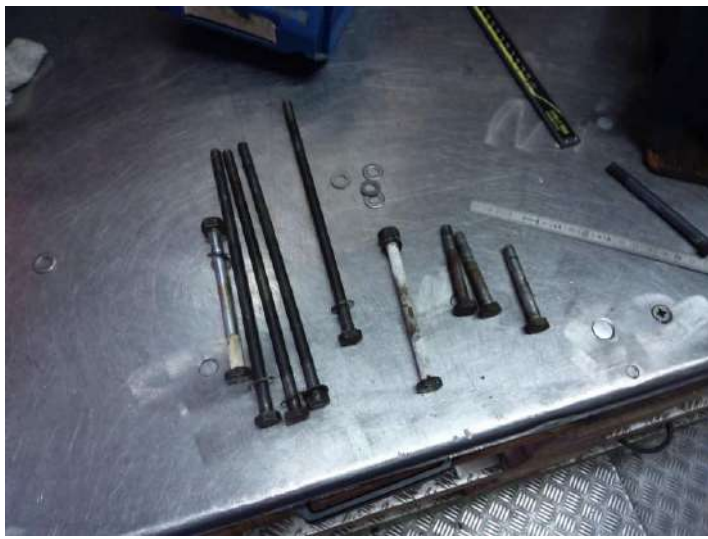
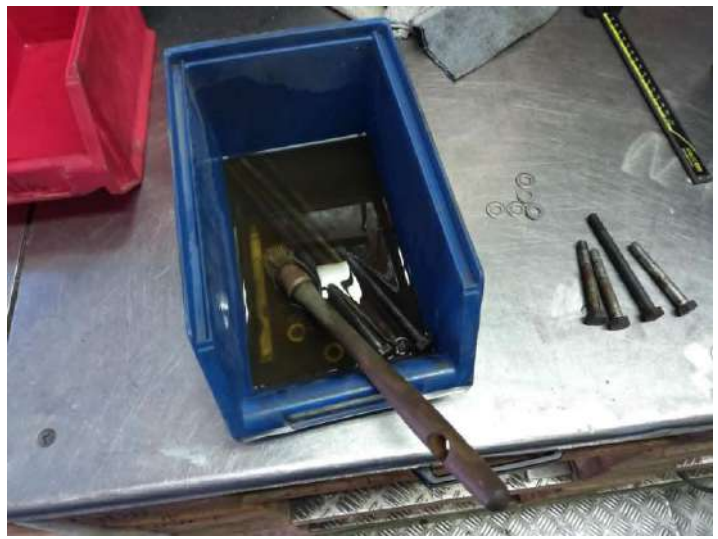
Goujons bien moches ! Dégraissés, re filetés, microbillés et peints !

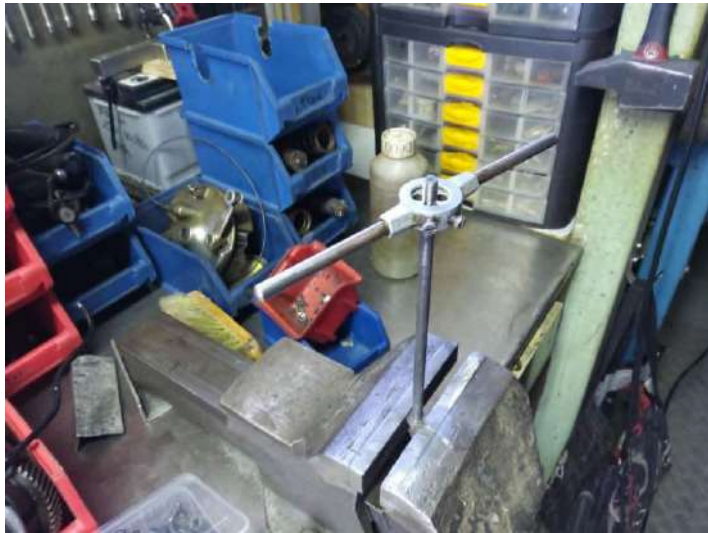
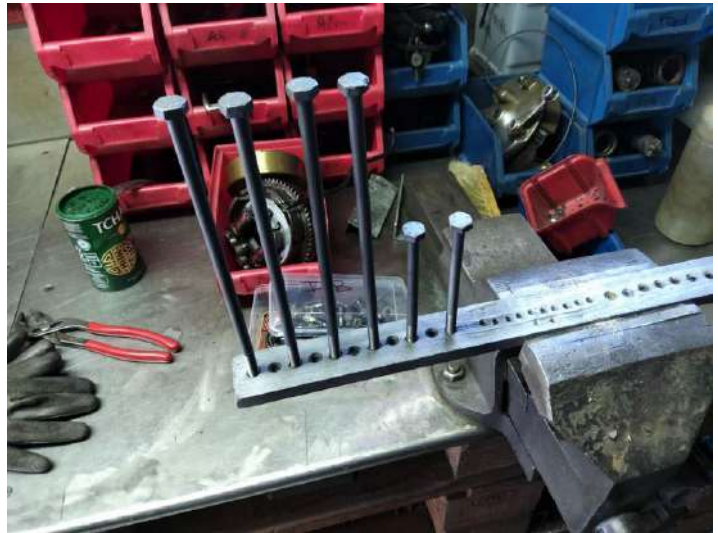
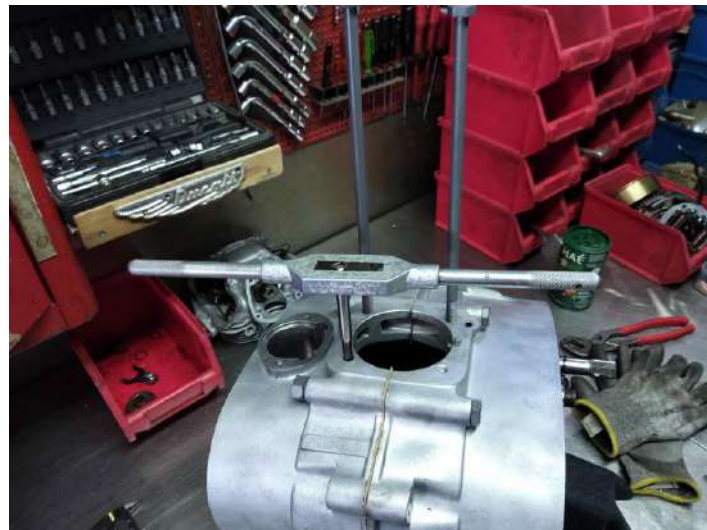
Reprise des taraudages M8 et teste de vissage !

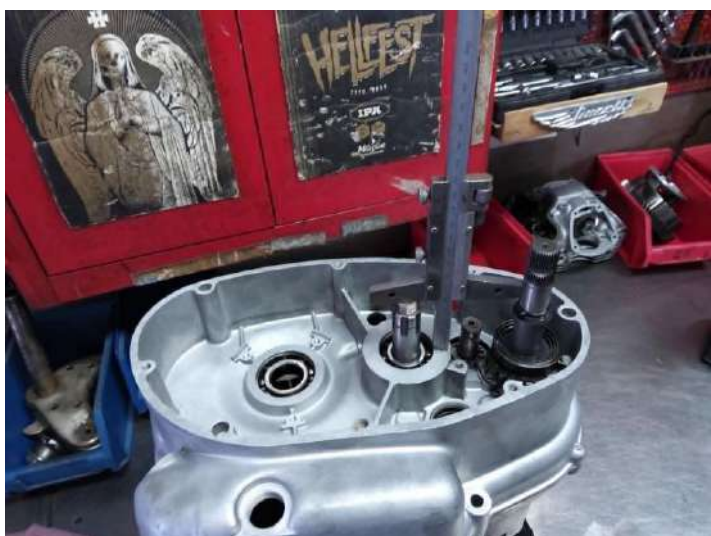
Contrôle et calage des jeux latéraux :
Arbre primaire de boîte : trouvé 1.12, mis 0.50.
Arbre secondaire de boîte : trouvé 0.42 : gardé !
Barillet de sélection : trouvé 0.79, mis 0.60 !

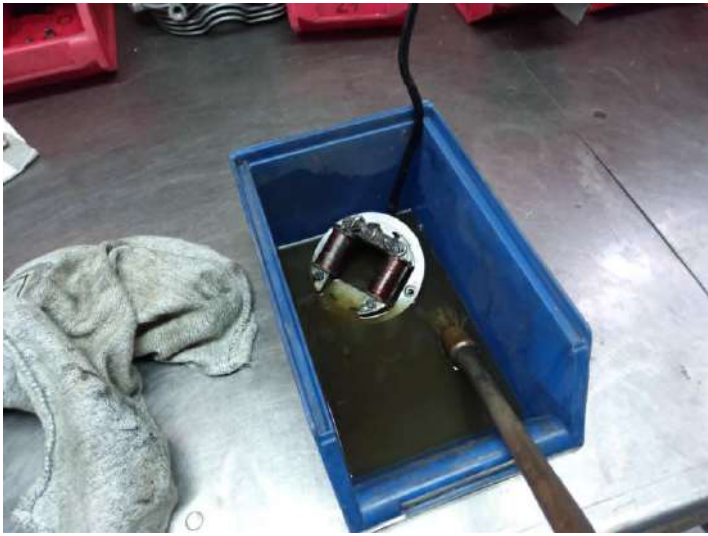
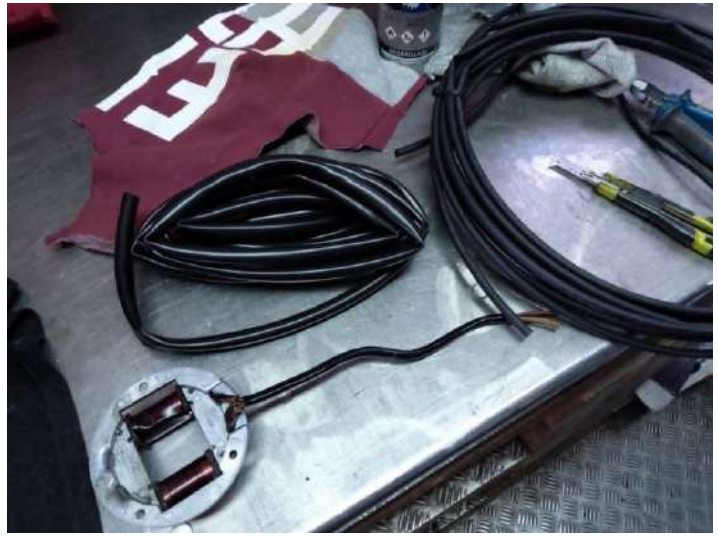
Nettoyage du stator d'alternateur.
L'isolant est dur comme bois, doit être changé par du thermo rétractable.

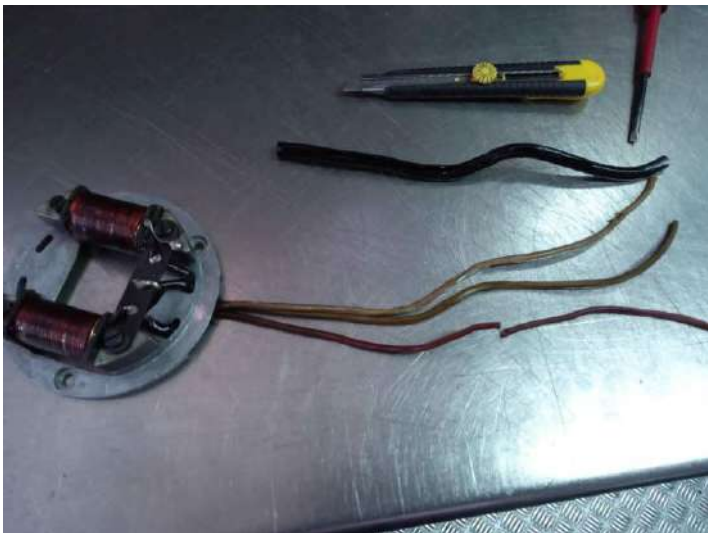
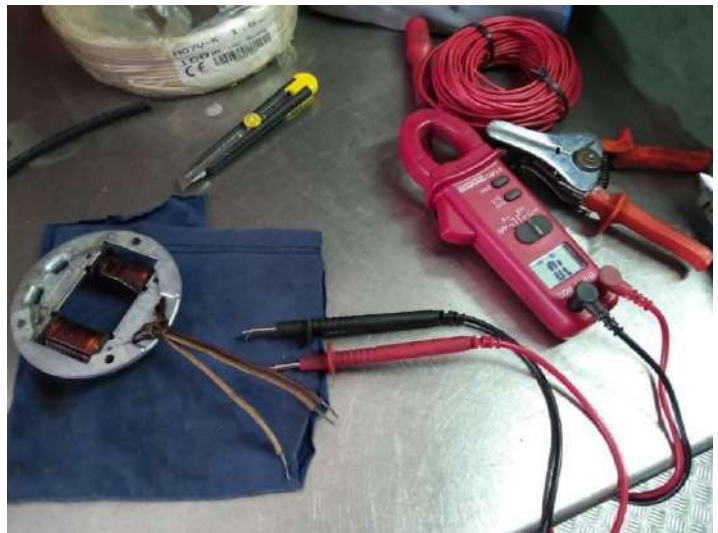
En retirant la gaine, trouvé les deux jaunes avec l'isolant abîmé et le rouge coupé !
Teste de la continuité des phases : OK !

Thermo rétractable pour sécuriser les trois départ.
Rallongé les fils coupés, les deux jaunes deviennent deux blancs et le rouge reste rouge !

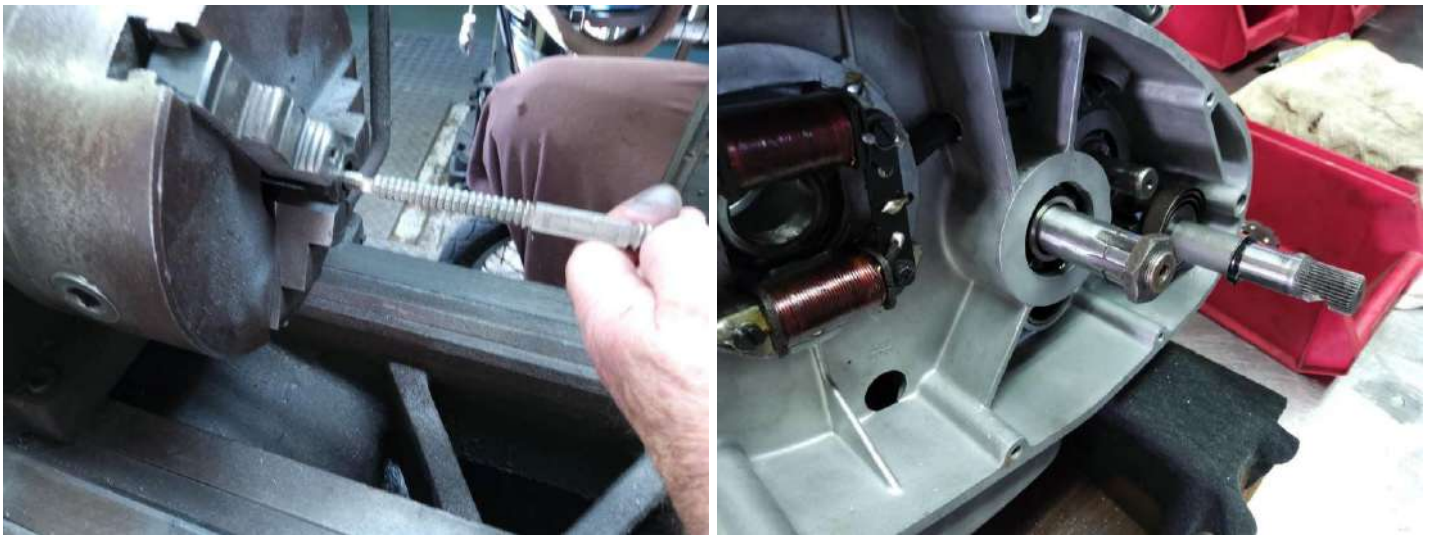
Reprise au peigne du taraudage de l'écrou de cloche d'embrayage !

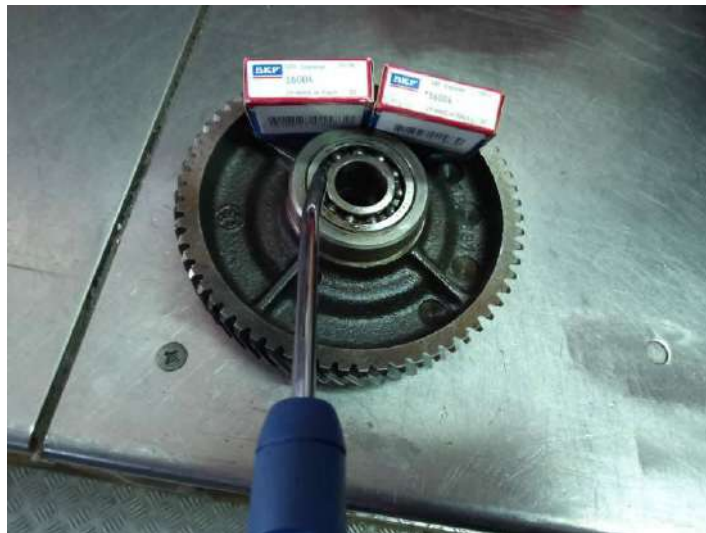
Les roulements 1604 de la cloche d'embrayage ne tournent pas librement : à changer !

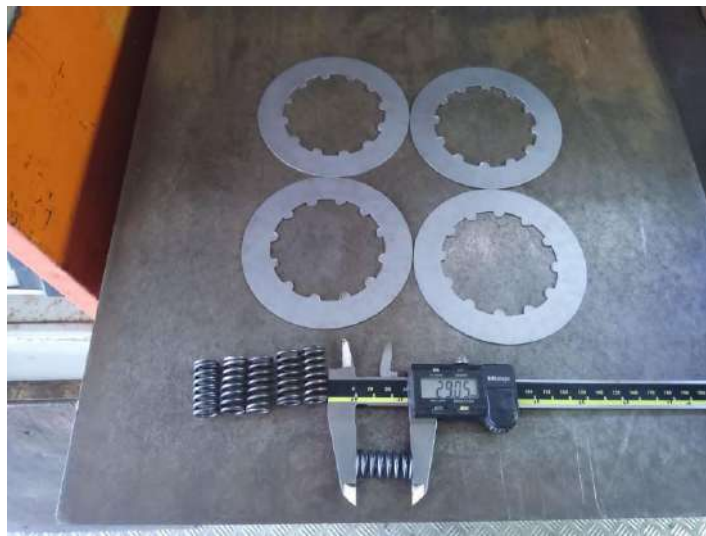
Contrôle des disques lisses sur le marbre pour vérifier la planéité, il ne faut surtout qu'ils soient devenus coniques sinon on ne peut plus débrayer.
Six ressorts longueur 29mm.

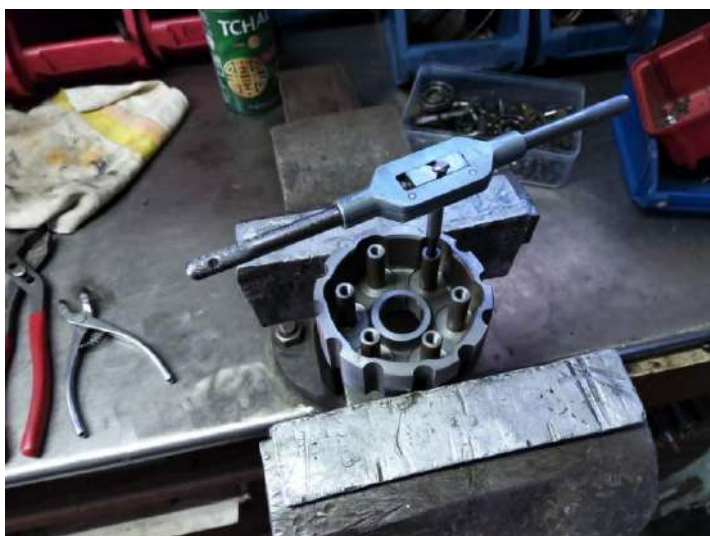
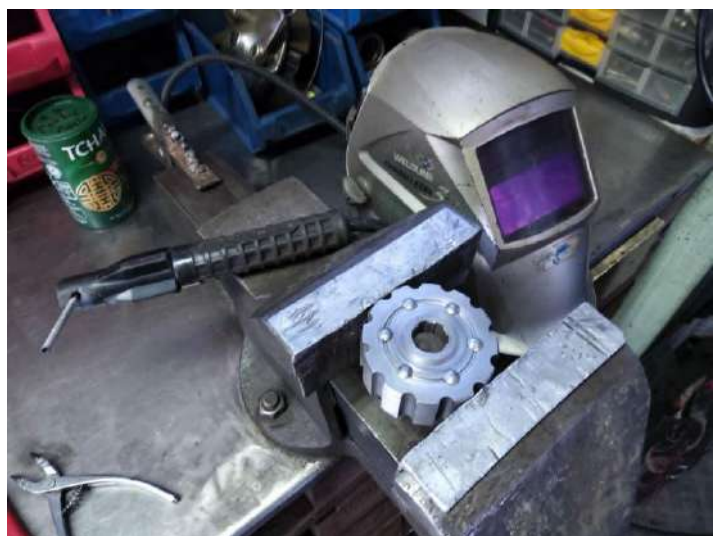
Décrochage des taraudages M5. Trouvé deux pions dessertis : soudure des six !

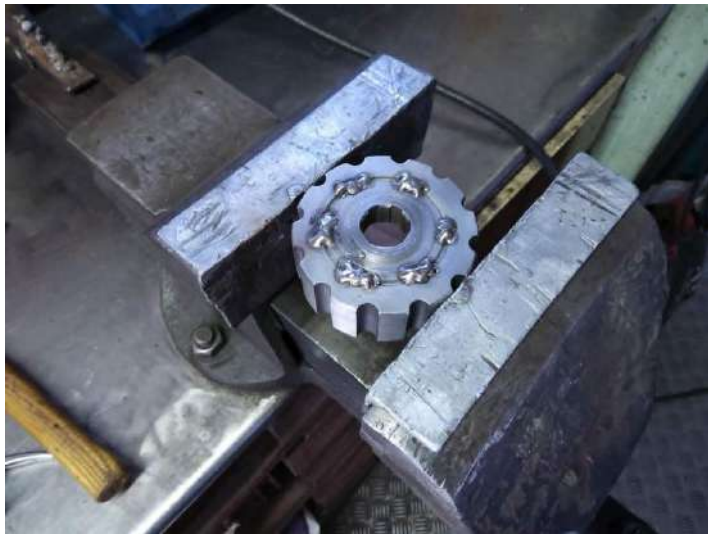
Usinage et microbillage.

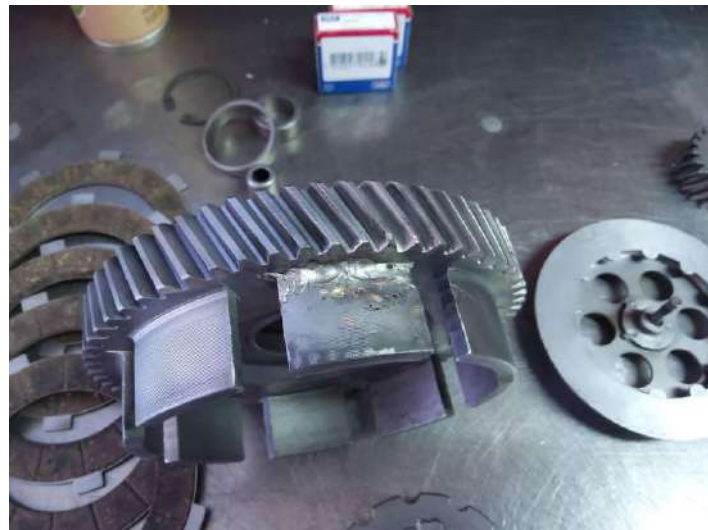
Trouvé un élément de la cloche qui avait été soudé !

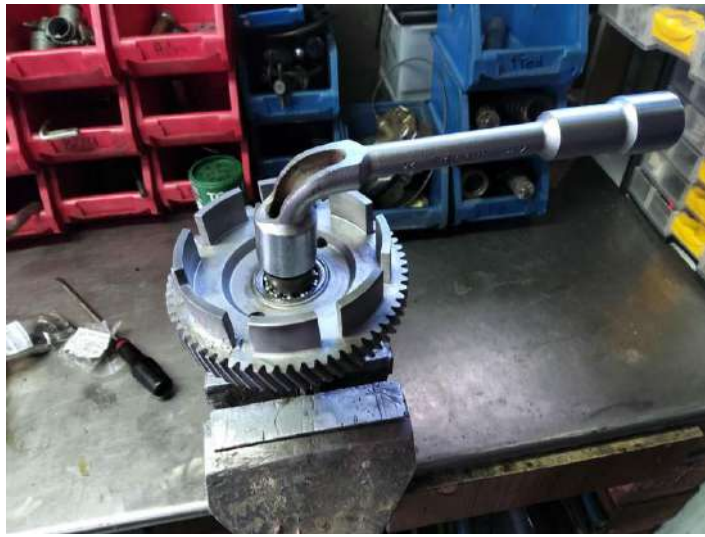
Montage des roulements 16004 neufs, teste de serrage pour vérifier que les deux entretoises internes soient à la bonne cote et que ça tourne librement !

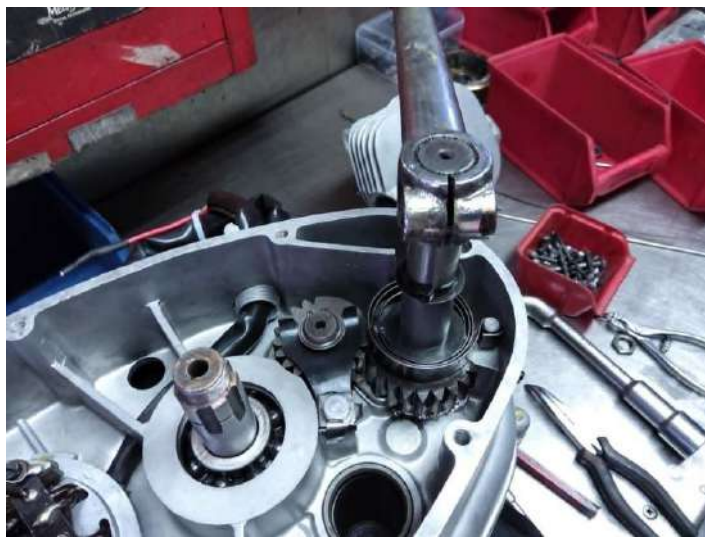
Remontage et teste du système kick : OK !

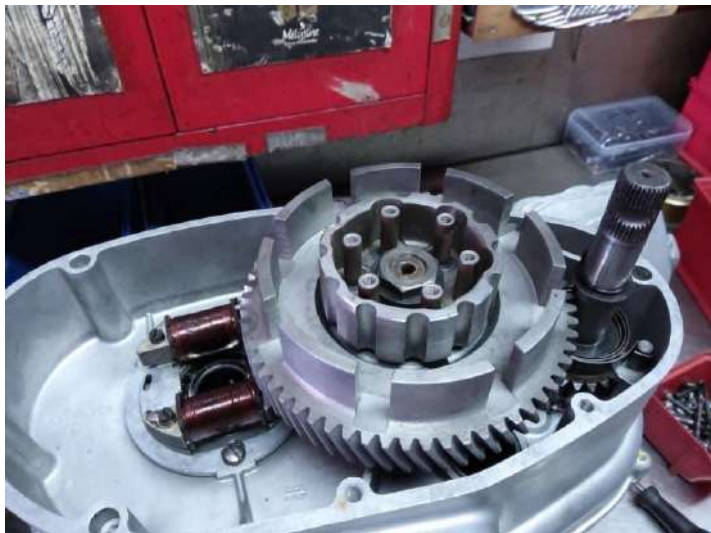
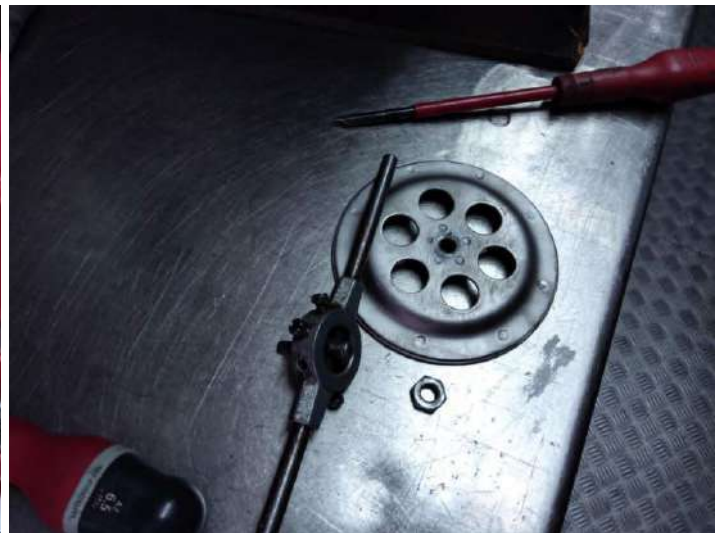
Montage de la cloche et de la noix : elles tournent très librement !
Reprise du filetage M8 de la butée du plateau.

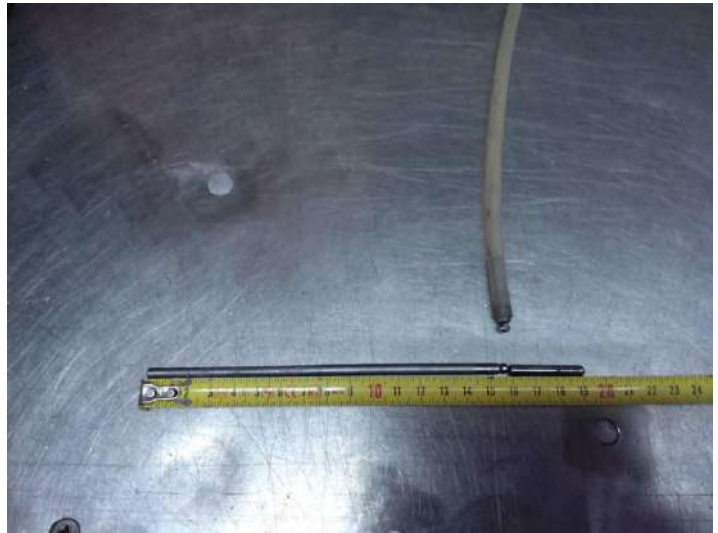
La commande : une grande tige, une bille Ø4.72 (changée, celle en place est abîmée) une petite tige longueur totale 192mm !

Toilage et microbillage de la tige d'embrayage.

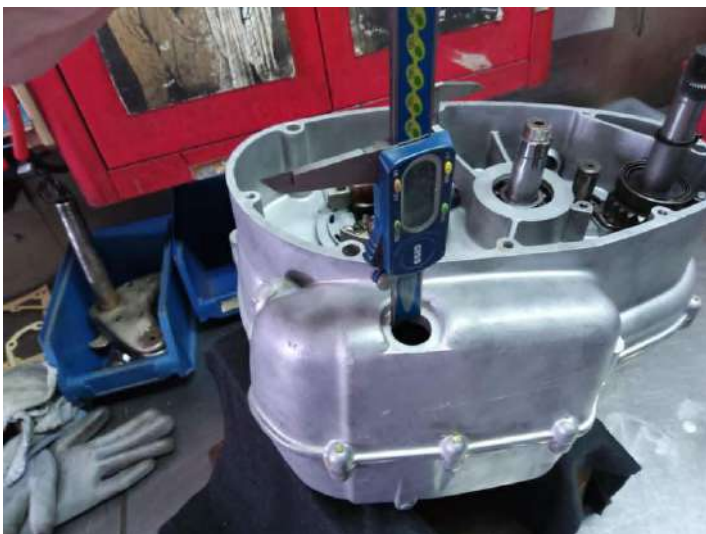
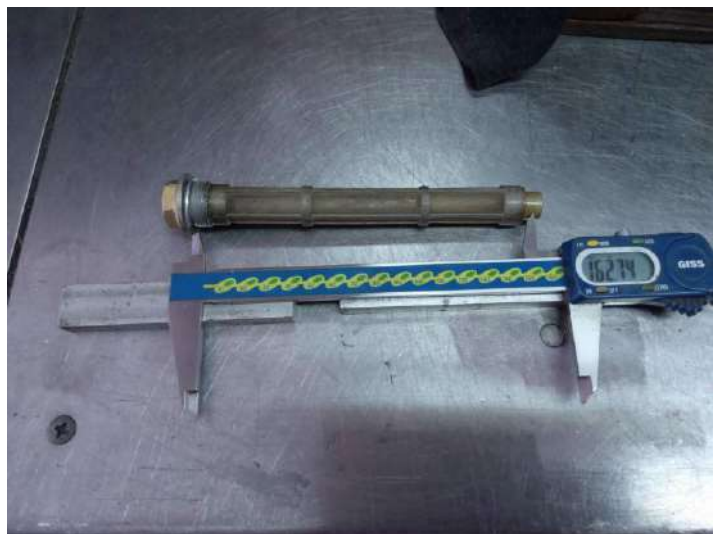
Vérification de la longueur de la crépine !

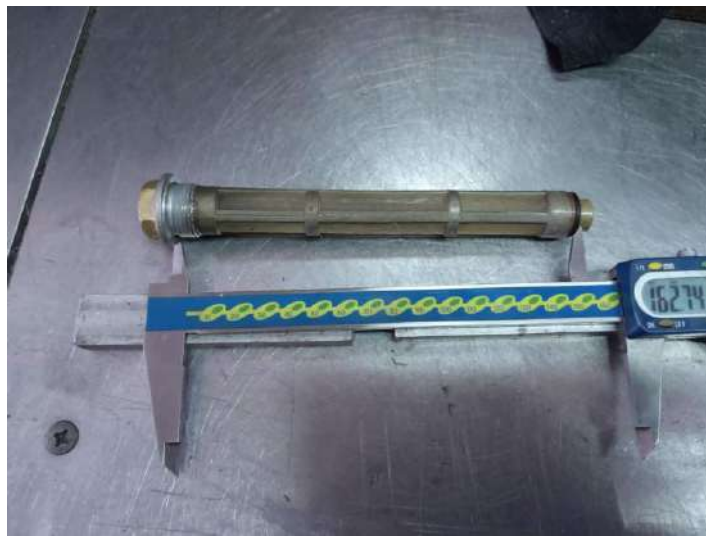
Toujours trop courte donc collage d'un joint torique pour qu'il y est le moins de crasse possible à passé dans la pompe à huile donc dans l'épurateur centrifuge !

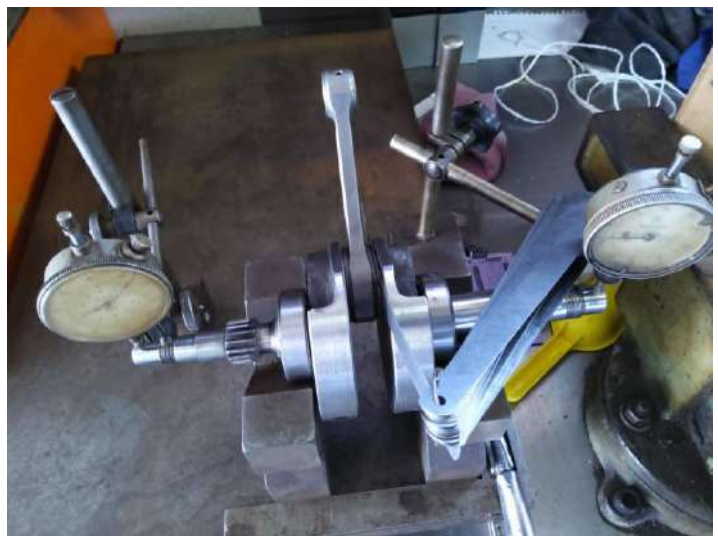
Retour du vilo avec embiellage neuf !
Alignement à 5 centièmes en queue : OK !
Jeu latéral de la bielle : 0.35 pour 0.60 maxi : OK !

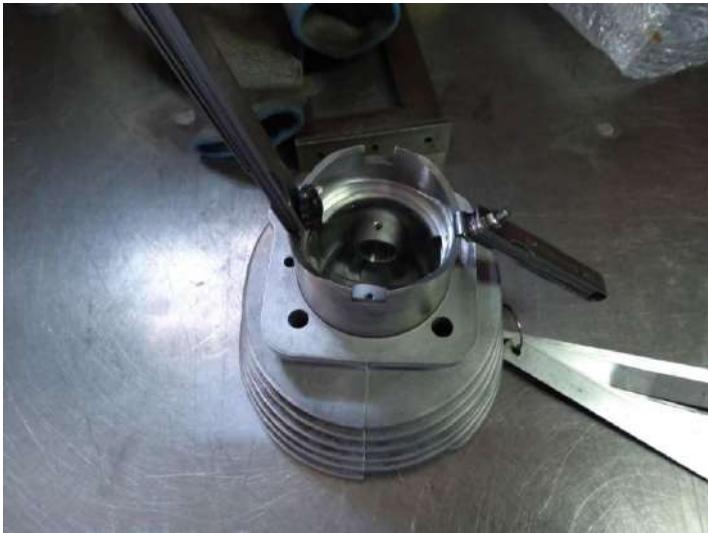
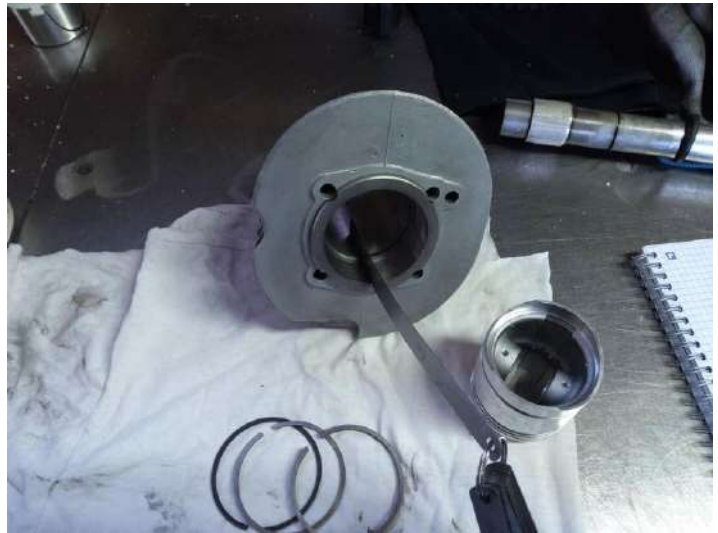
Rectification de la chemise pour le piston neuf, jeux 0.06 au rayon : OK !

Jeux à la coupe des segments :

1^{er} segment : 0.45.

2^{ème} segment : 0.50.

1^{er} racleur : 0.40.

2^{ème} racleur : 0.45.

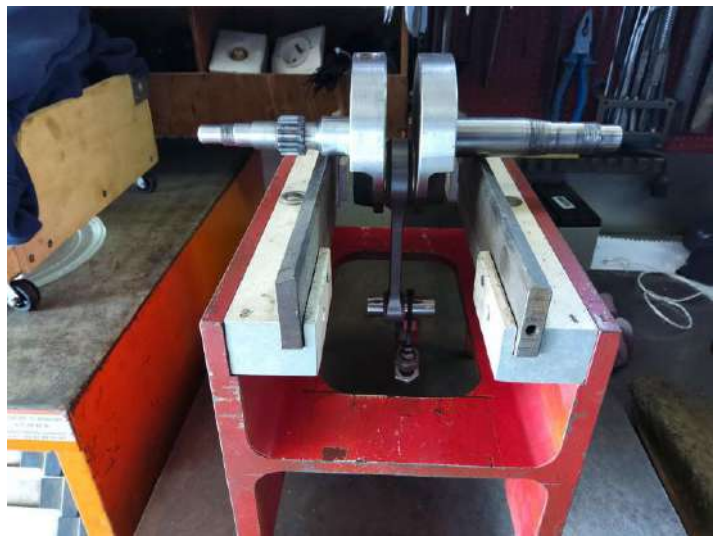
En accrochant ce poids, le vilo n'est pas stable sur 360° et tombe coté bielle !

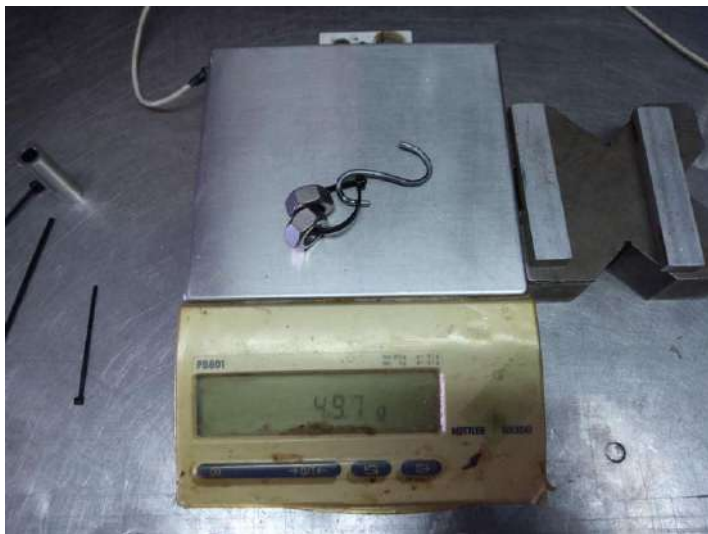
Chercher le poids nécessaire pour stabiliser le vilo : 50g ce qui correspond en calcul inverse à un taux d'équilibrage de 36% : faible !!!

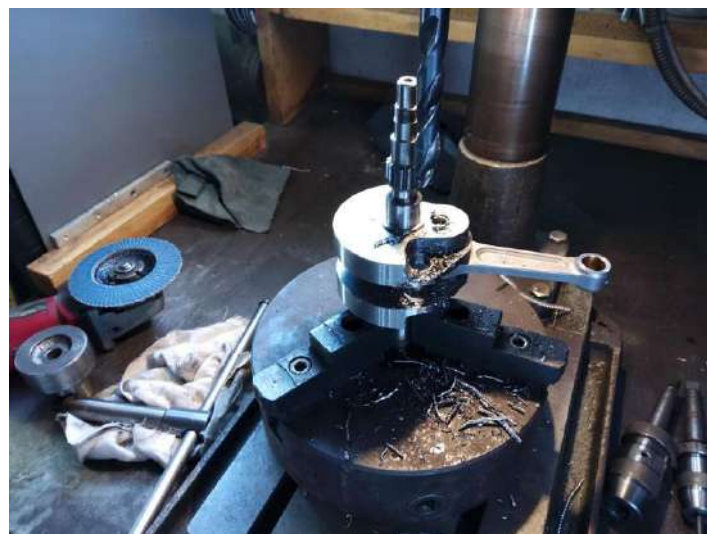
Retirer du poids en perçage $\varnothing 15$ du coté où il tombe pour arriver au mieux à un taux de 40%.
On en restera là pour ne pas affaiblir le vilo !

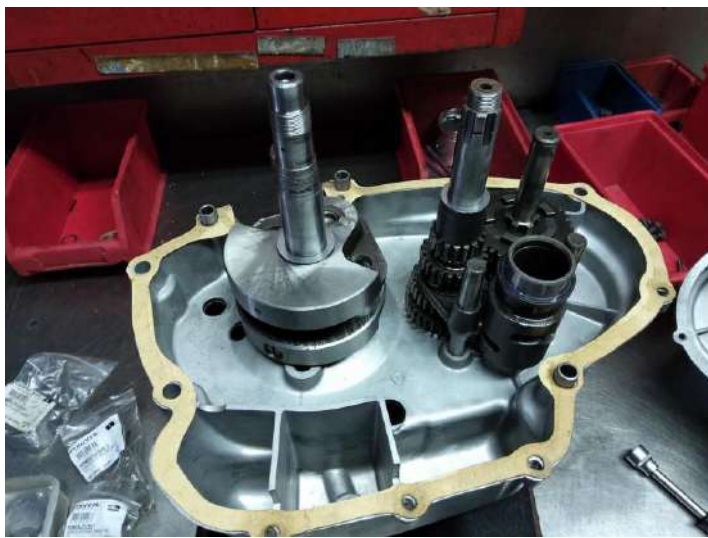
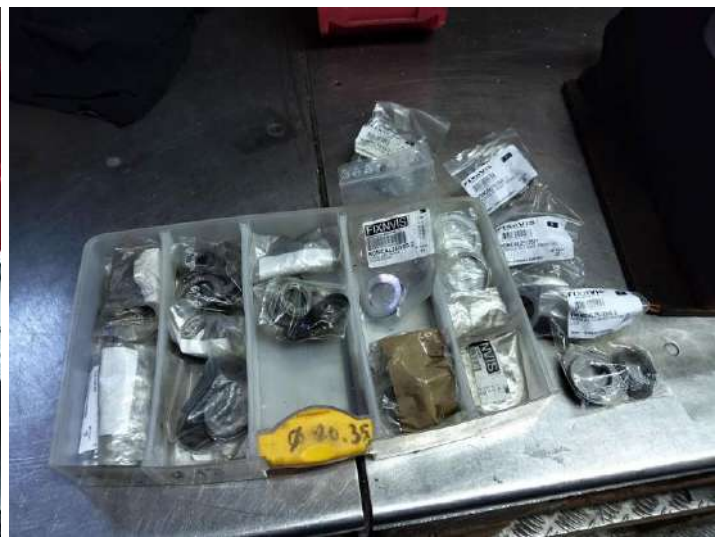
Après 4 fermetures à blanc des carters, le bon calage est défini.
Zéro jeu latéral du vile qui tourne très librement.
Le zéro jeu latéral est pour ne pas perturber le calage du couple conique.
