160 Monza du 18 juillet au 2 décembre 2025 !

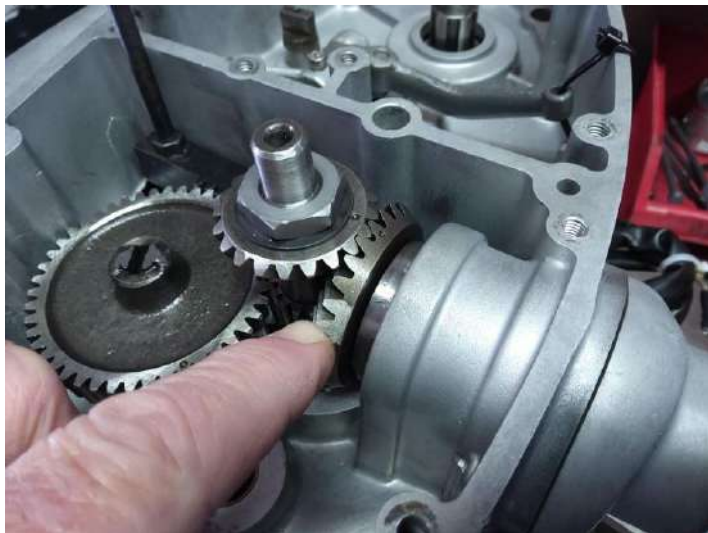
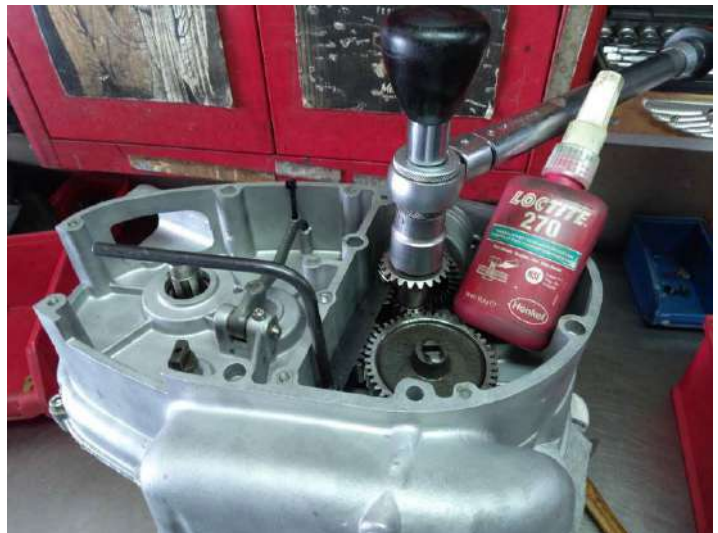
Calage du couple conique avec les pignons parfaitement alignés et un soupçon de jeu d'entre dents réglé à l'oreille !

Serrage de l'écrou M14x100 à gauche : 5Kg sur rondelle belleville + frein filet fort !
Pignon de couple conique avec une clavette demi lune de 3 en bon état.

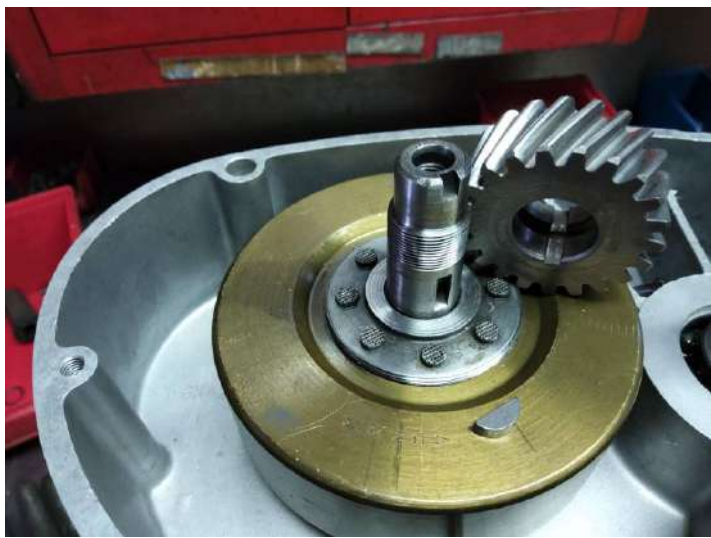
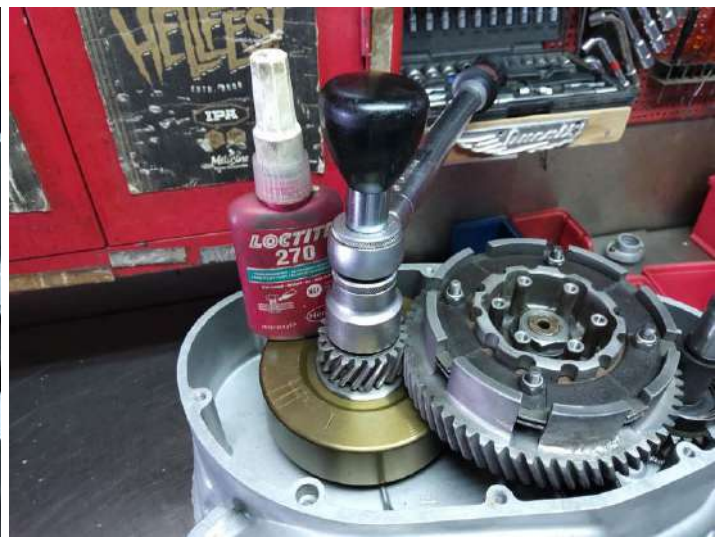
Clavette demi lune de 4 neuve.
Serrage : 9Kg sur rondelle belleville + frein filet fort.

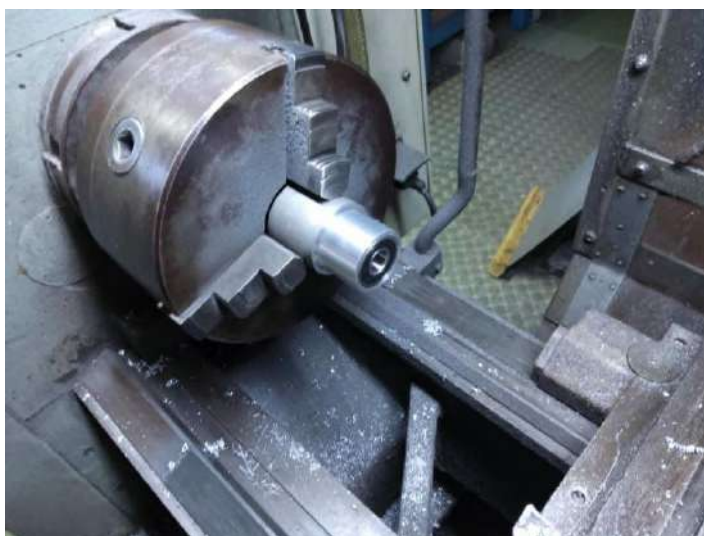
Le palier étant parti en polissage, usinage d'un faux palier !

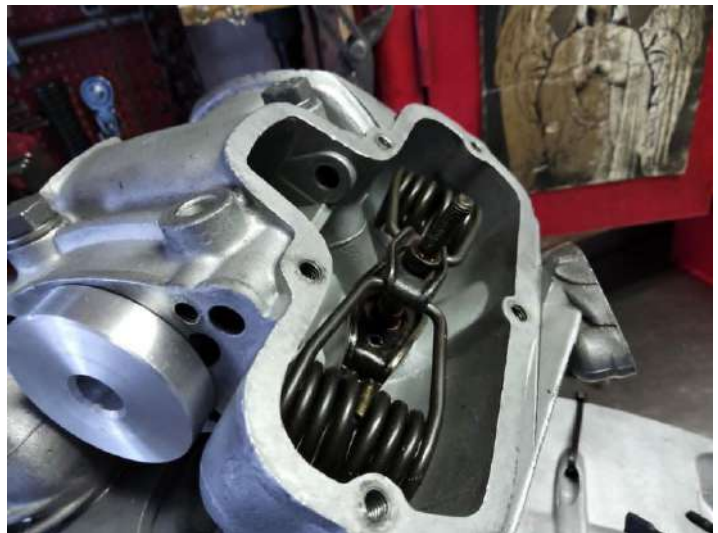
N'ayant pas de pastille pour queue de soupape Ø7, usinage dans une tête de vis BTR M6 !
Ceci pour protéger la queue de soupape du basculeur à vis.

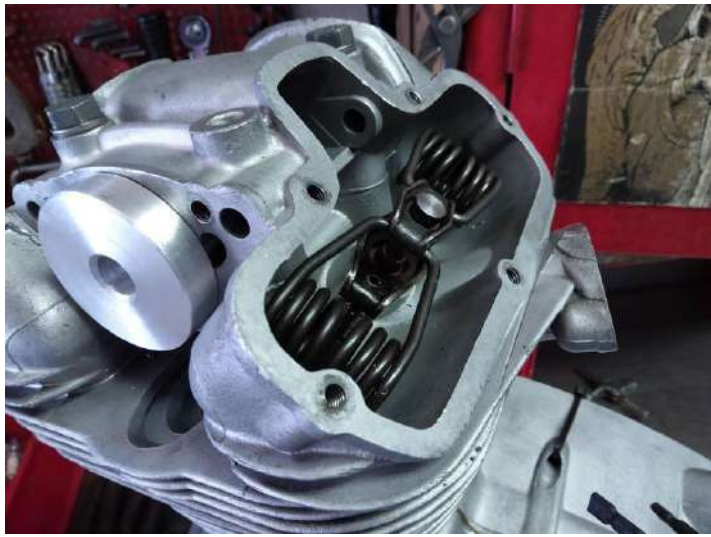
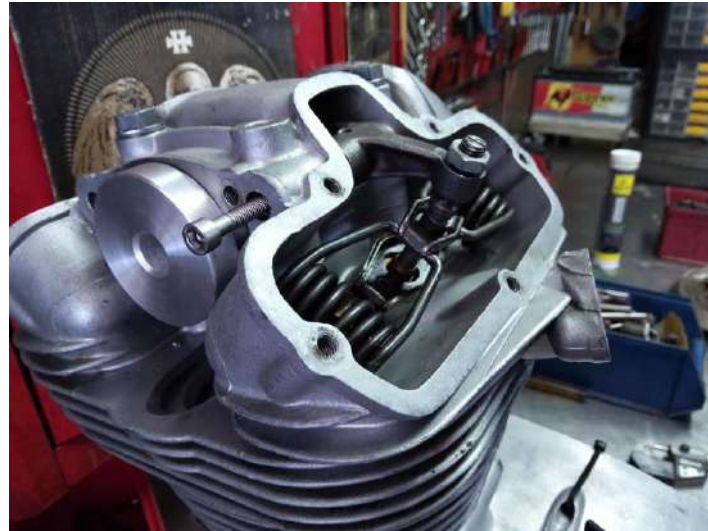
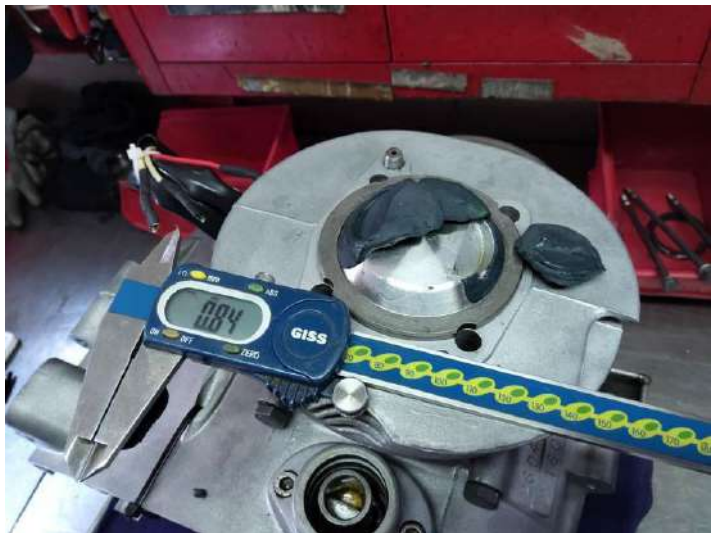
Départ du contrôle du squish et des cotes à la pâte à modeler puis au fil d'étain !
Piston/culasse : 0.84, trop faible, jamais moins de 1mm.
Soupape d'adm/piston : 4mm.
Soupape d'échap/piston : 4.25mm.

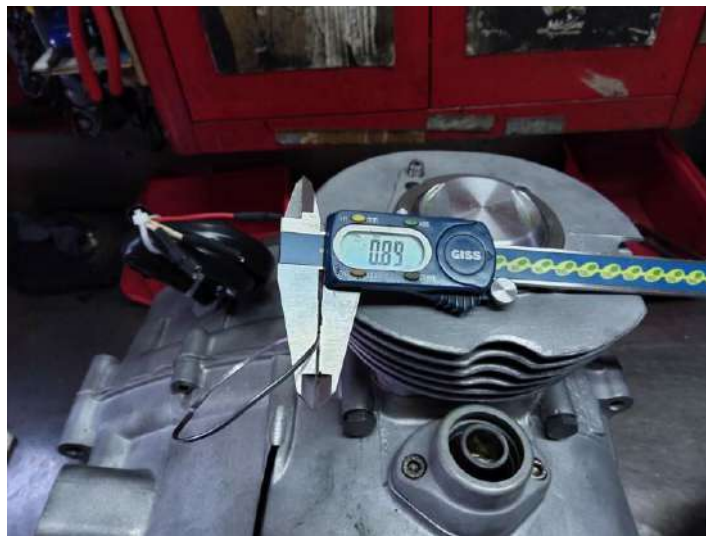
Confirmation : pas suffisamment de jeu !

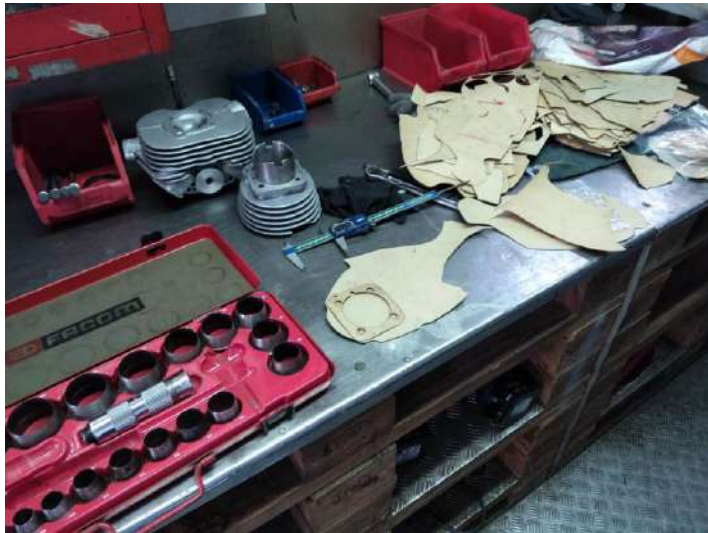
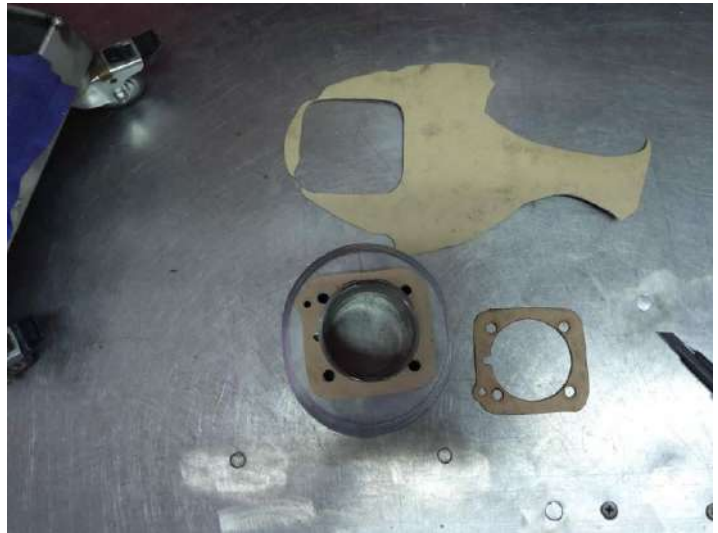
Découpe d'un nouveau joint d'embase épaisseur 0.90 au lieu de 0.60 !

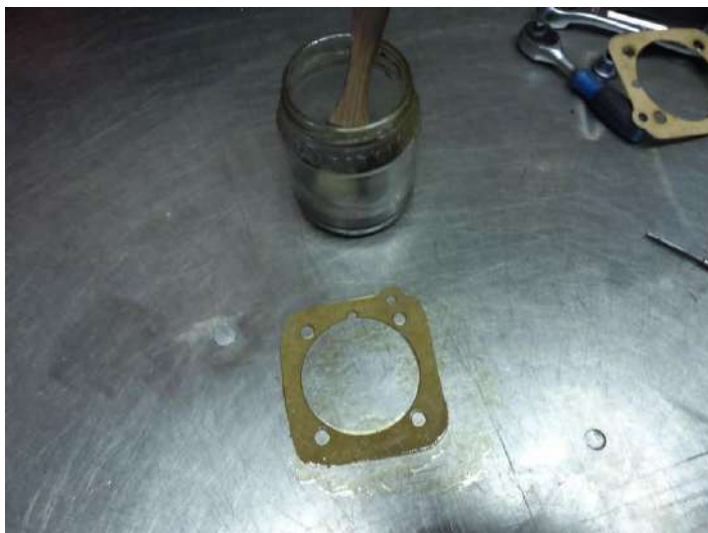
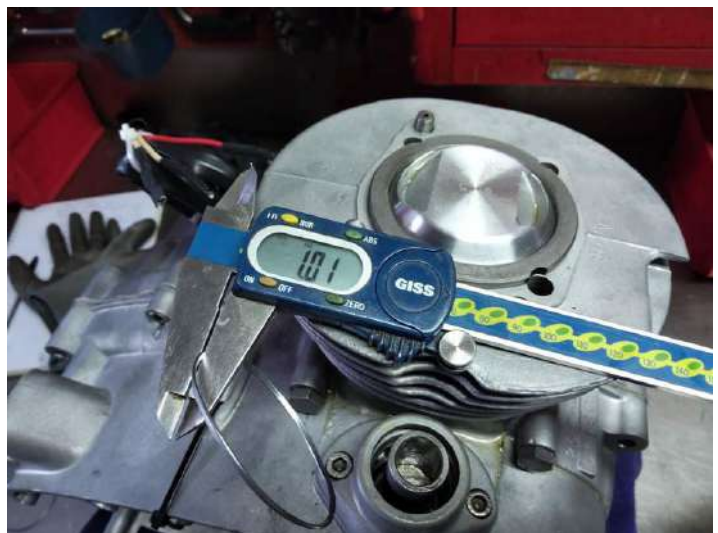
Joint passé à l'huile moteur pour l'assouplir.
Là, le jeu piston/culasse est correct !

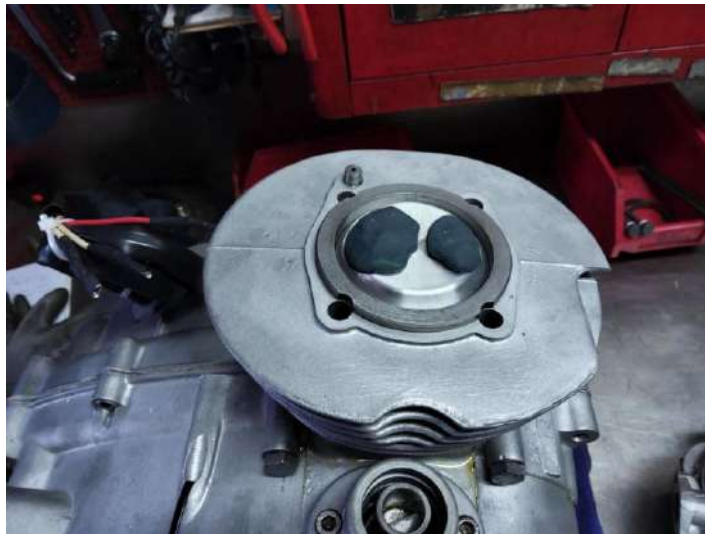
Contrôle du jeu piston/soupape en faisant un cycle moteur.
Soupape Adm/piston : 3mm, bord : 3mm.
Soupape Echap/piston : 4mm, bord : 2mm.

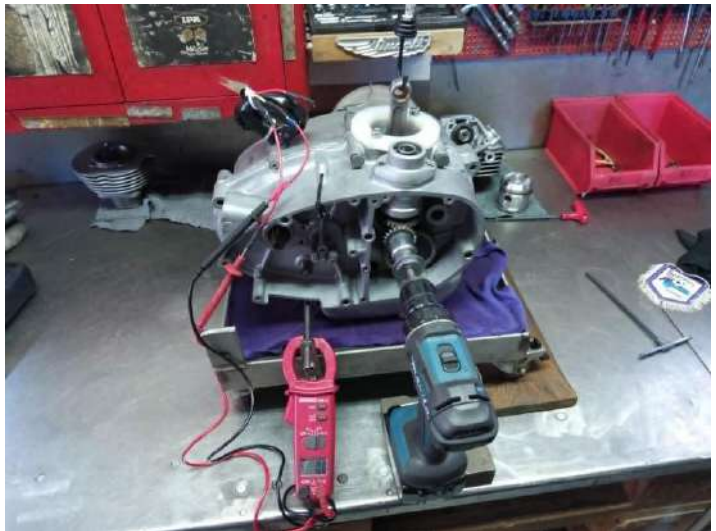
Montage spécial pour contrôler l'alternateur !
Trouvé 6.2V en AC à 2000trs/mn sur deux phases !

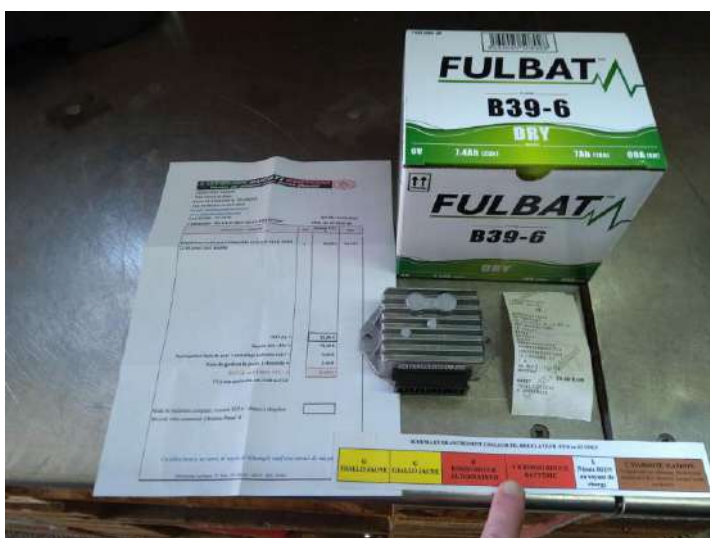
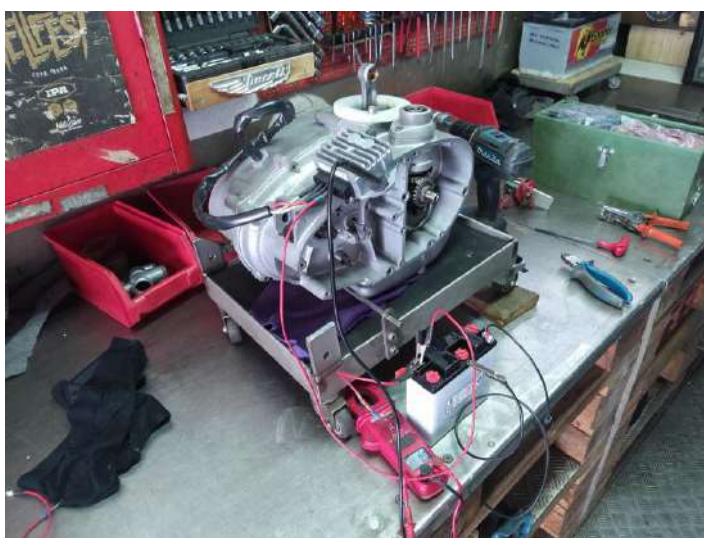
Teste : pas bon, quand j'approche le moins du bloc moteur ça amorce une belle étincelle comme un court jus franc ! Si je câble, j'obtiens 4.8 Volts !

Achat d'un régulateur et d'une batterie !

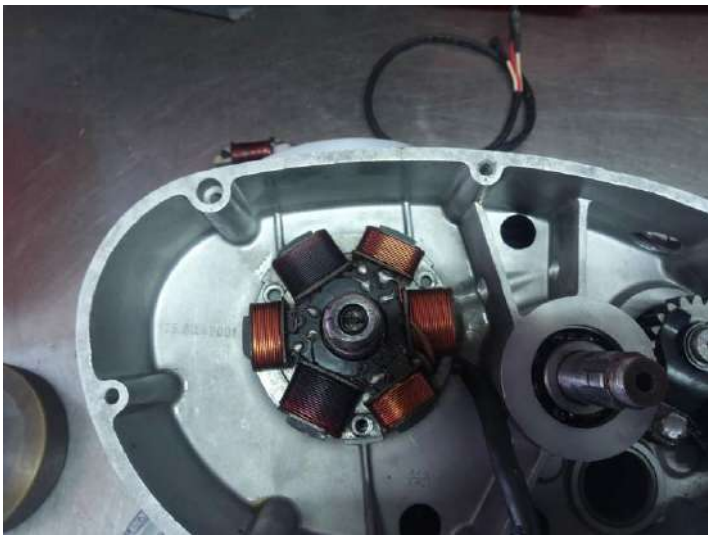
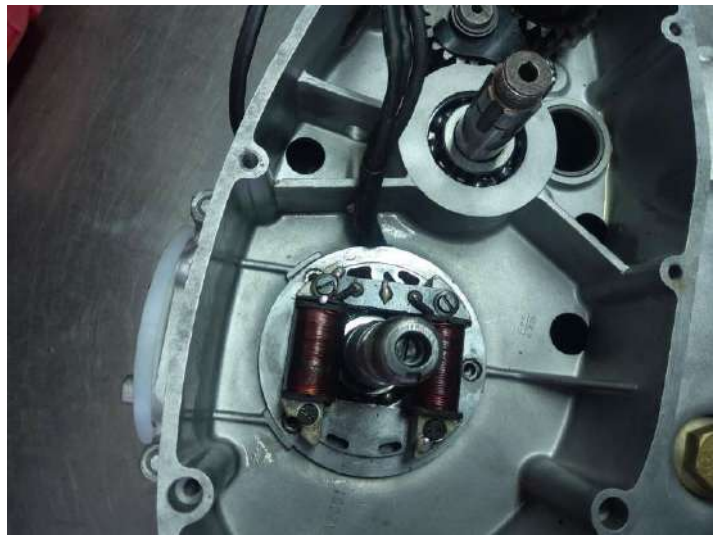
Les trois fixations du stator ne correspondent pas !

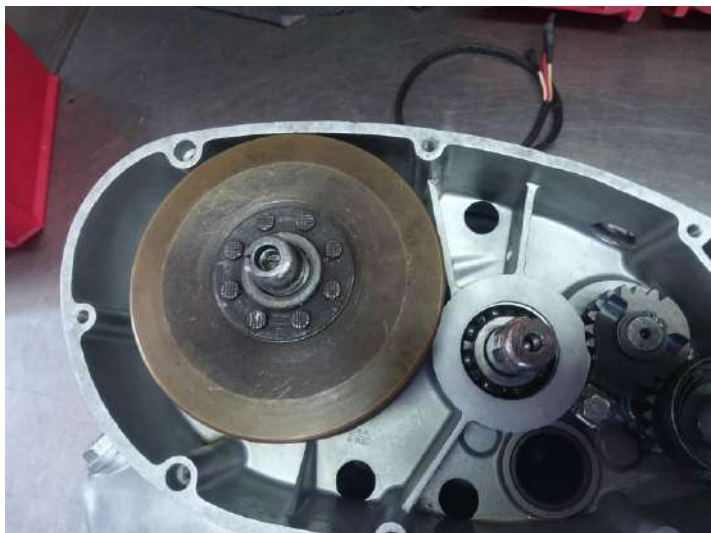
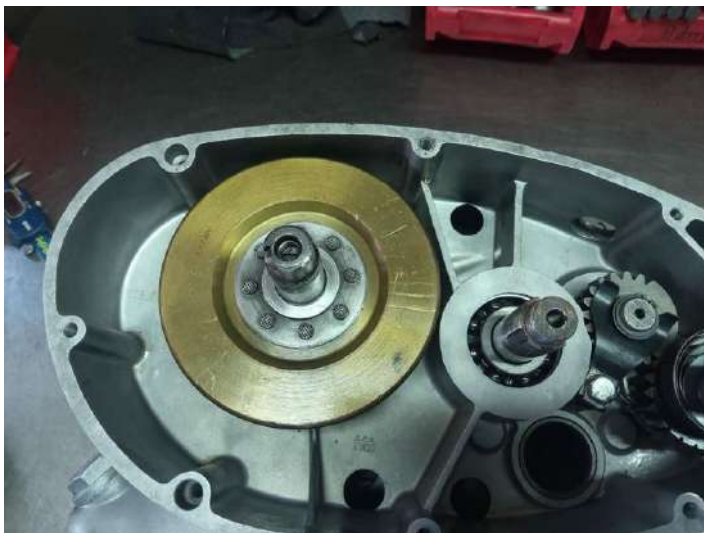
Le rotor est trop gros, il ne passe pas dans le carter !
C'est foutu !!!!

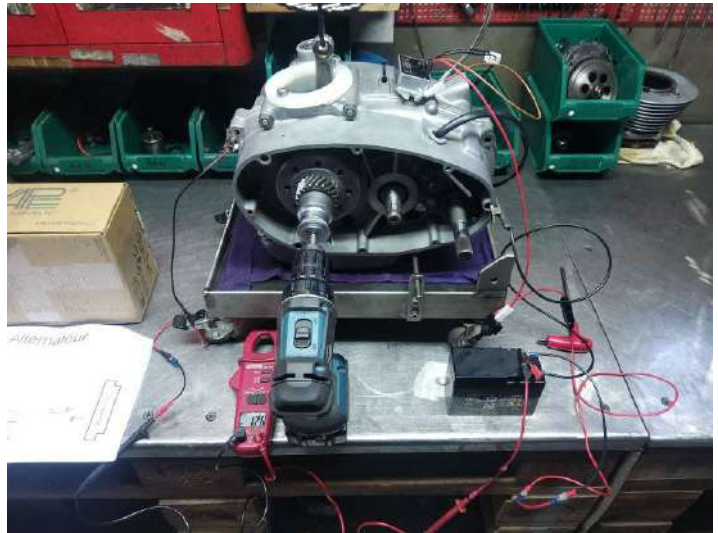
Teste à 2000tr/mn : 14V : impeccable !!!!!

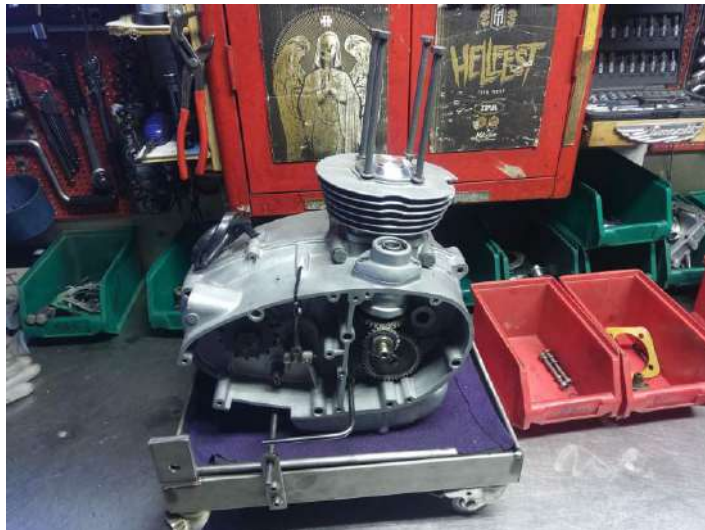
L'axe du piston ne rentre pas librement dans la bague bronze : passage de l'alésoir Ø16 !

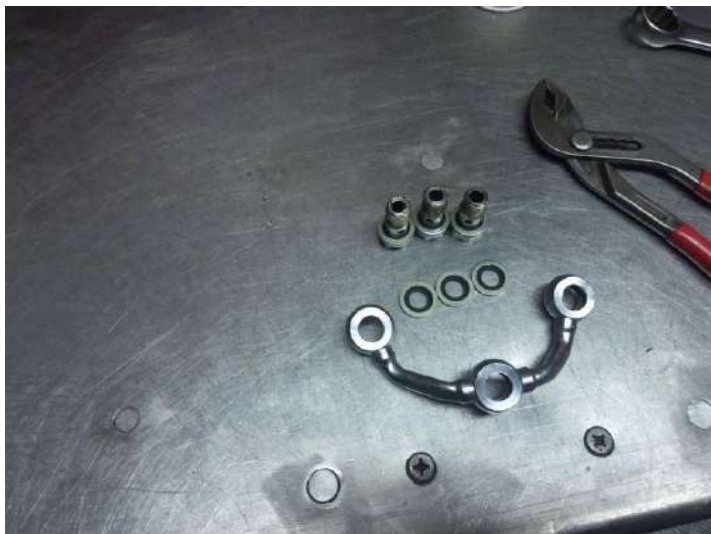
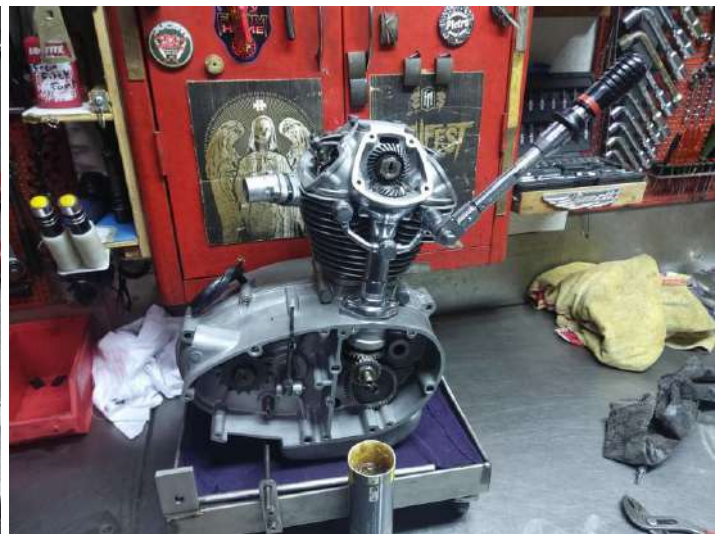
Fourniture de six joints spéciaux pour le retour d'huile !
Serrage des banjos graissés : 1.9Kg.

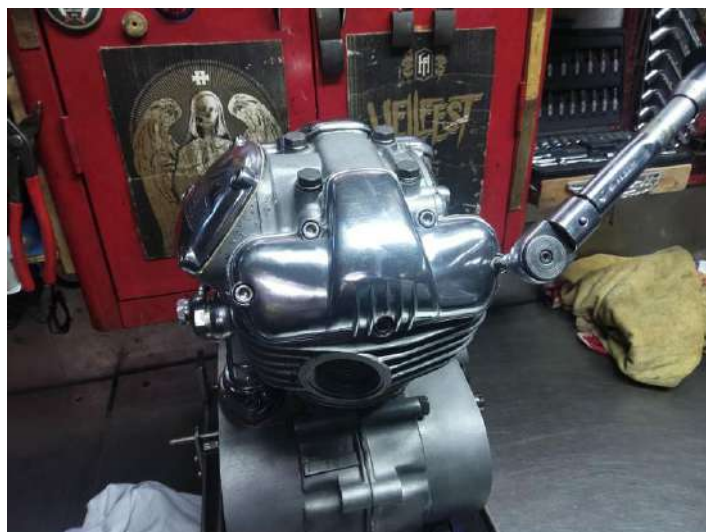
Serrage des BTR inox M6x20 graissées : 1Kg.

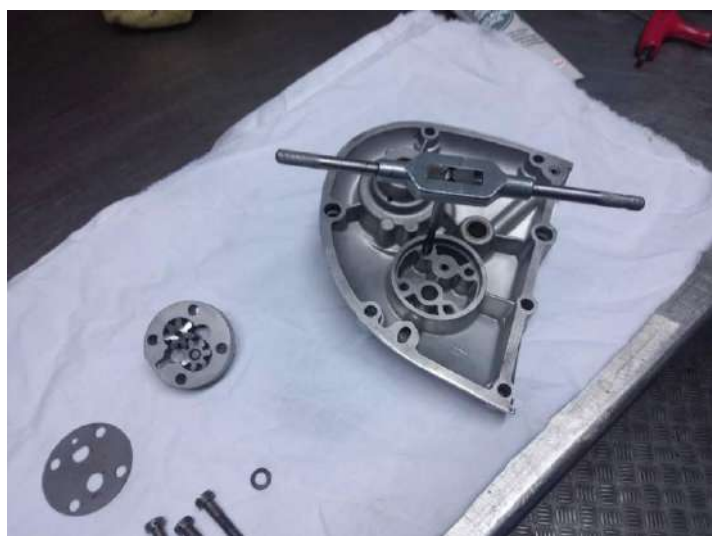
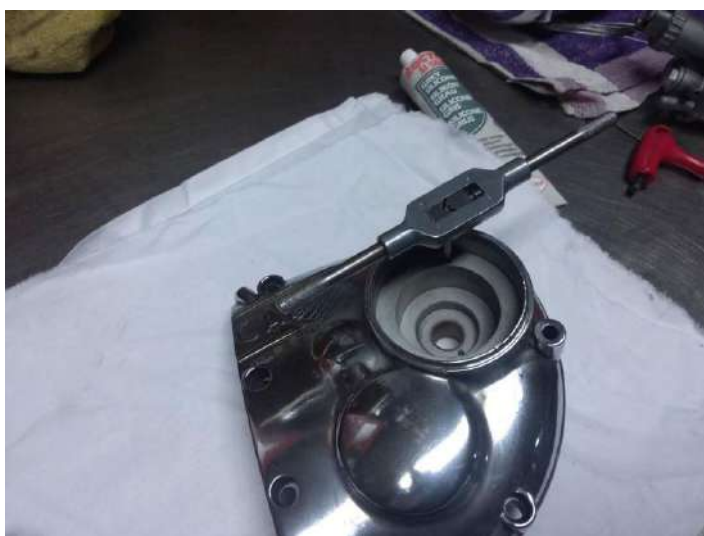
Décrochage des taraudages M4, M6 et M10x100 !

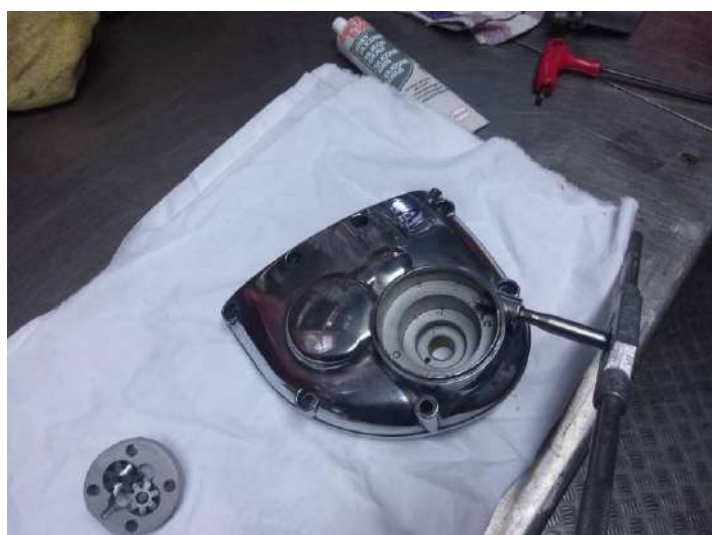
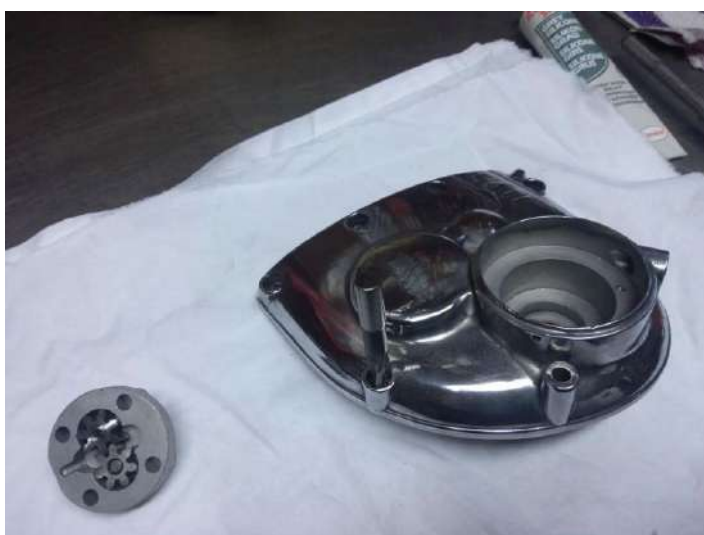
Décrochage de la pâte à polir dans les lamages.

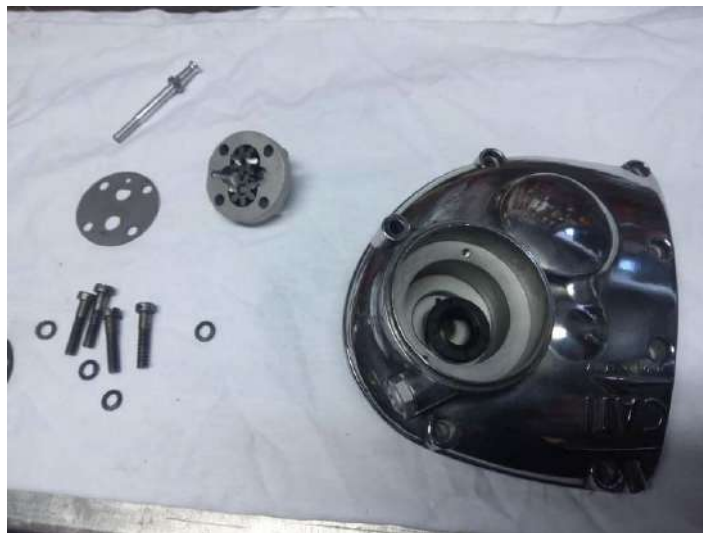
Fourniture d'un joint à lèvre neuf 15x30x7 !

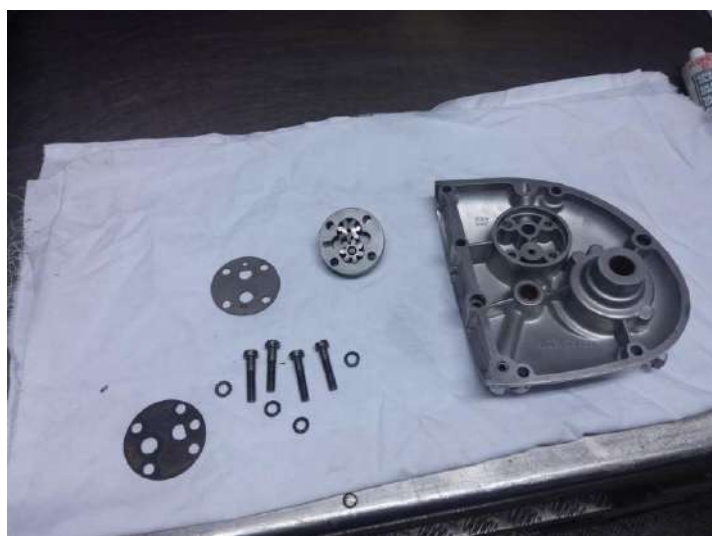
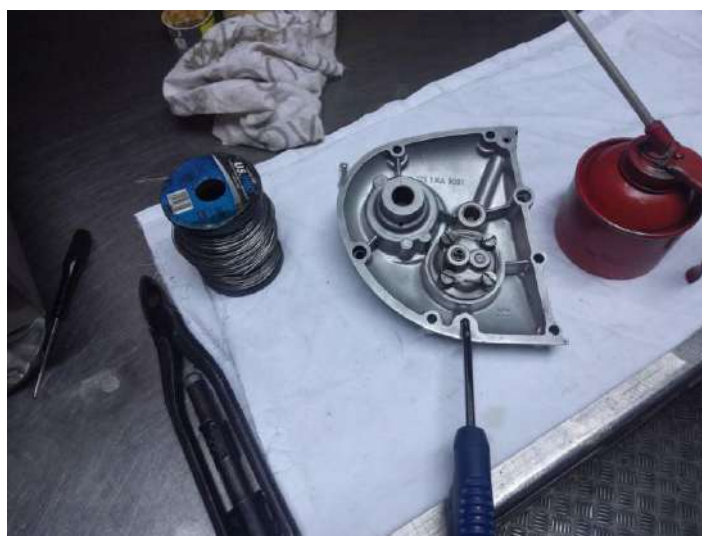
Remontage de la pompe à huile, teste de liberté de rotation et sécurisé les vis au fil à freiner !

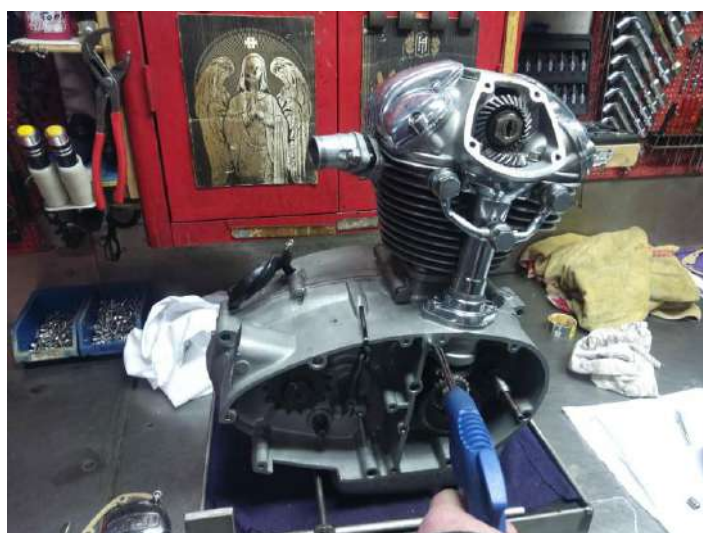
Vérification du circuit de montée d'huile vers l'arbre à cames !

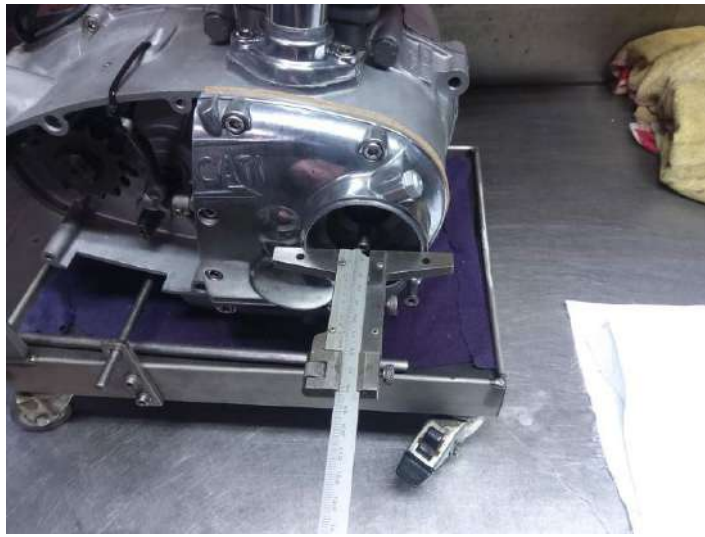
Calage latéral du pignon d'entraînement d'allumage, pas plus de 0.40 de jeu pour protéger le capteur électronique qui pourrait être détruit au passage de son drapeau !

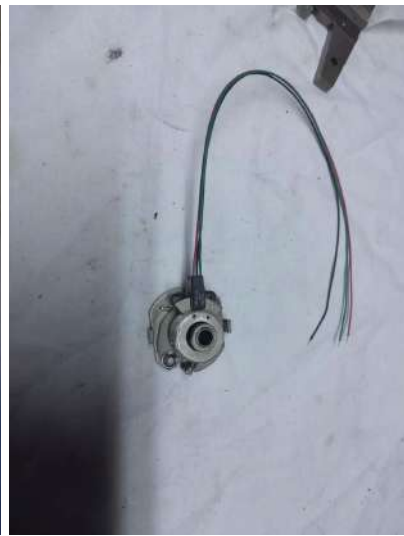
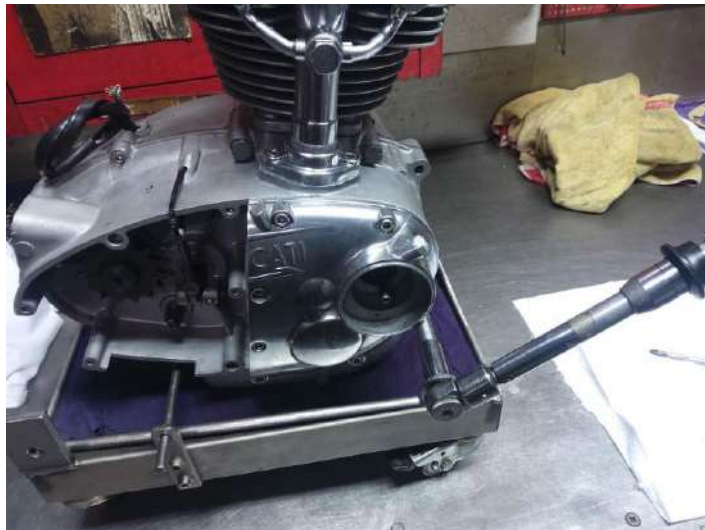
Joint papier de 0.7 + pâte à joint, serrage des vis M6 graissées : 1Kg.

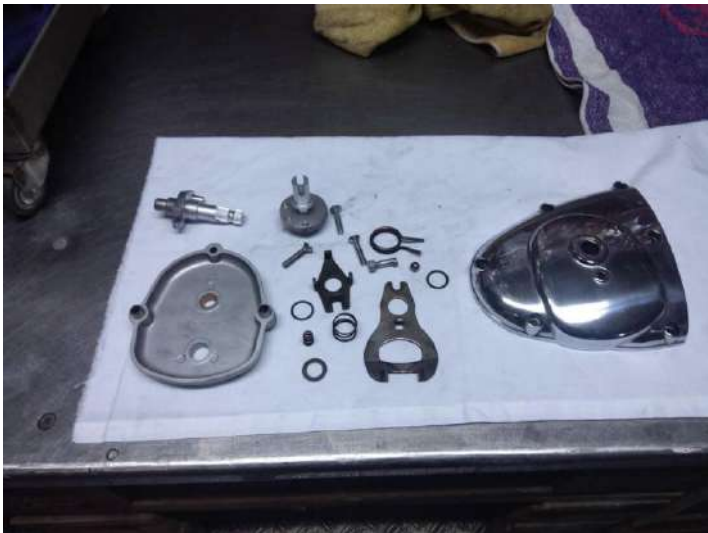
Remontage du boîtier de pré sélection.

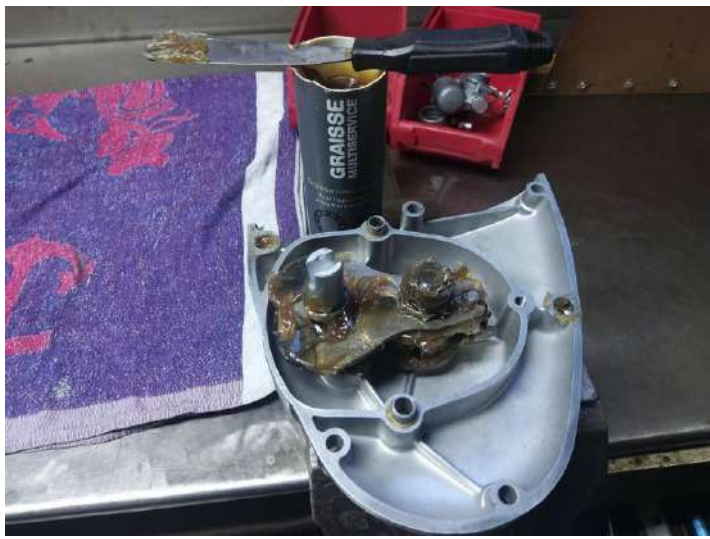
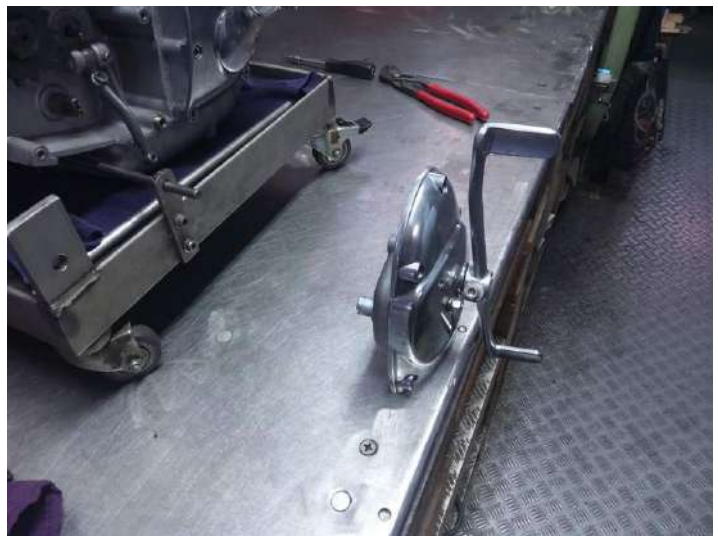
Un bon graissage. Teste d'enclenchement des quatre vitesses et du point mort !

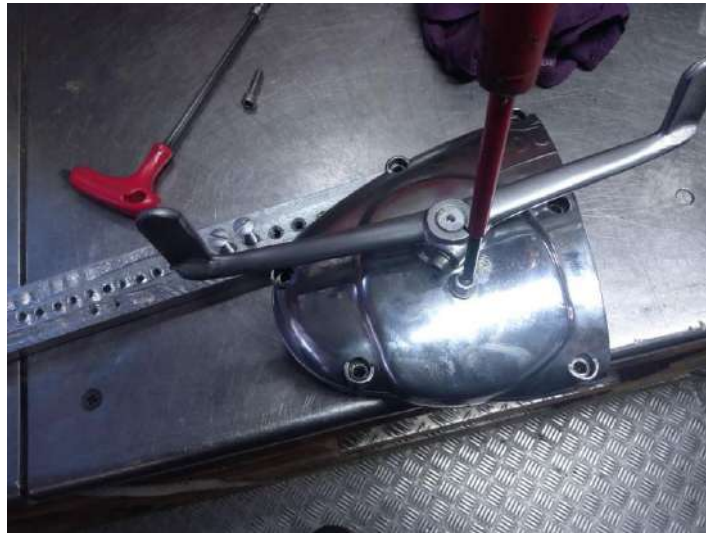
Sous le sélecteur, un excentrique pour équilibrer la montée/descente des vitesses !

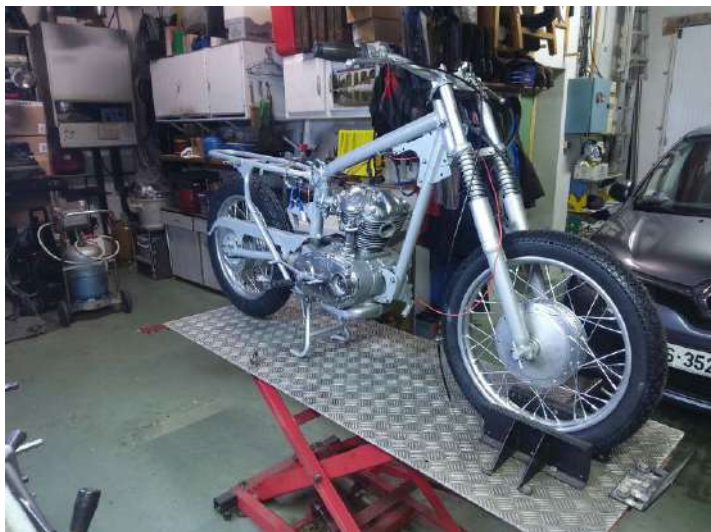
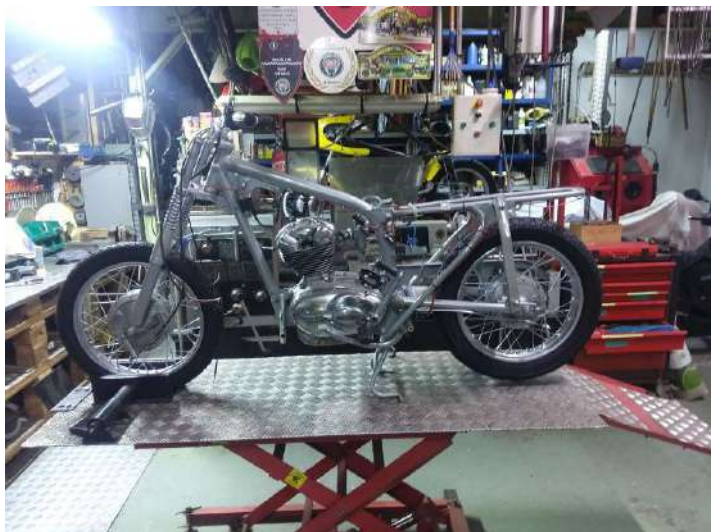
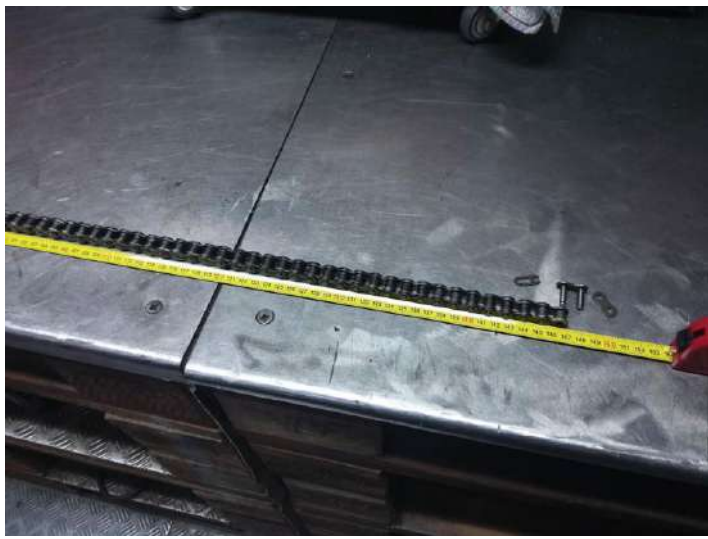
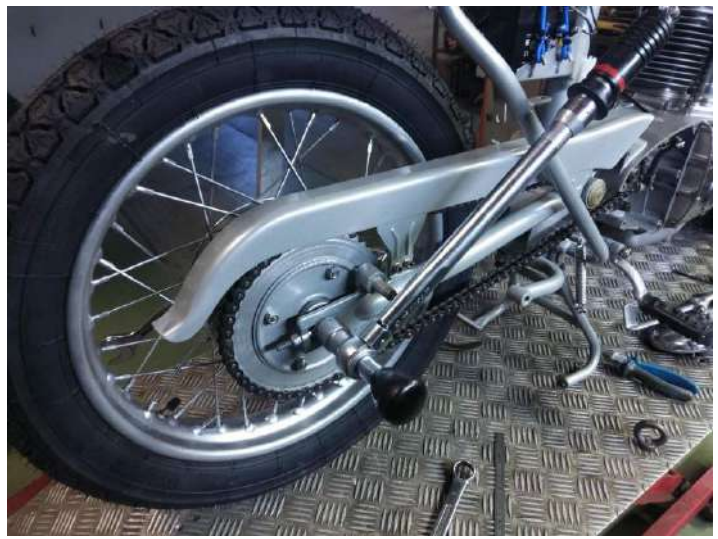
Montage d'une chaîne type industrielle au pas 12.7 longueur sans l'attache rapide : 1470 mm !
Serrage écrous bien graissés : 5Kg.

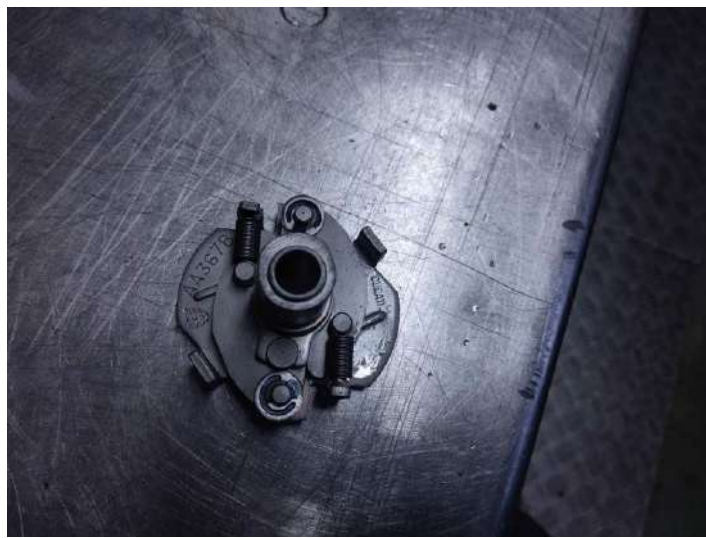
Avance centrifuge référence AA367B.

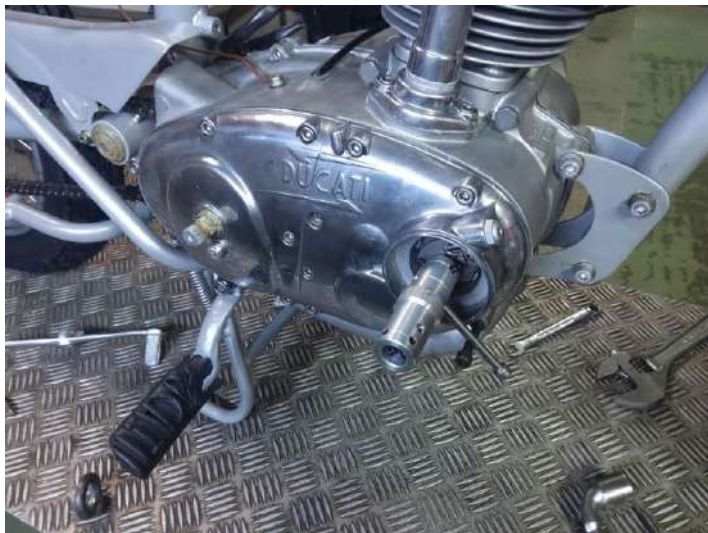
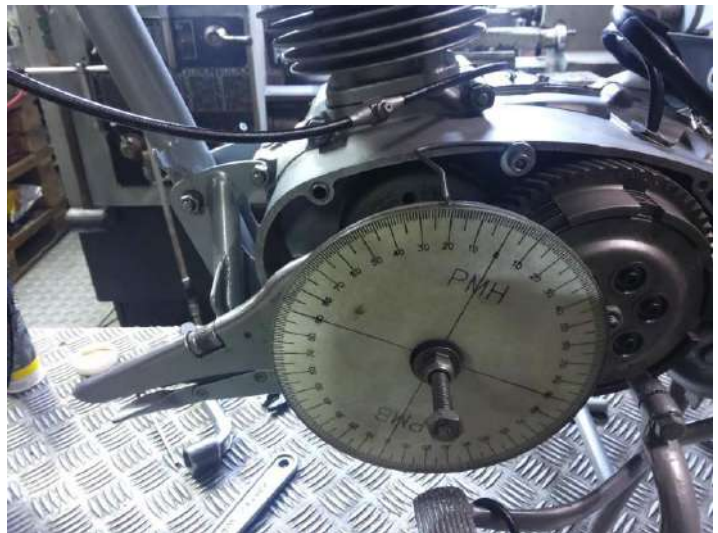
Montage de l'outil spécial pour bloquer l'avance centrifuge afin de trouver son développement.
Trouvé 22° donc si l'on veut obtenir les 40° préconisés pleine avance, il faut régler à 18° en initial !

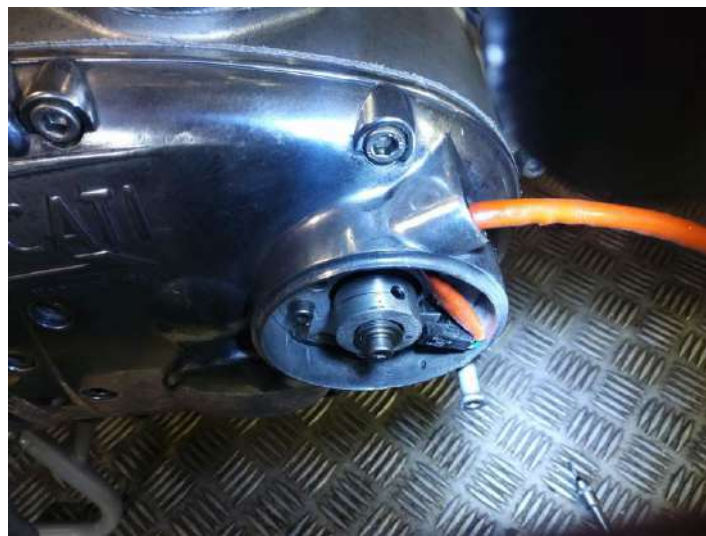
Calage du drapeau de déclenchement bien au centre du capteur !
